Konserwacja dwóch bloków dawnego
KL Auschwitz I

The Conservation of Two Blocks at the Former
KL Auschwitz I

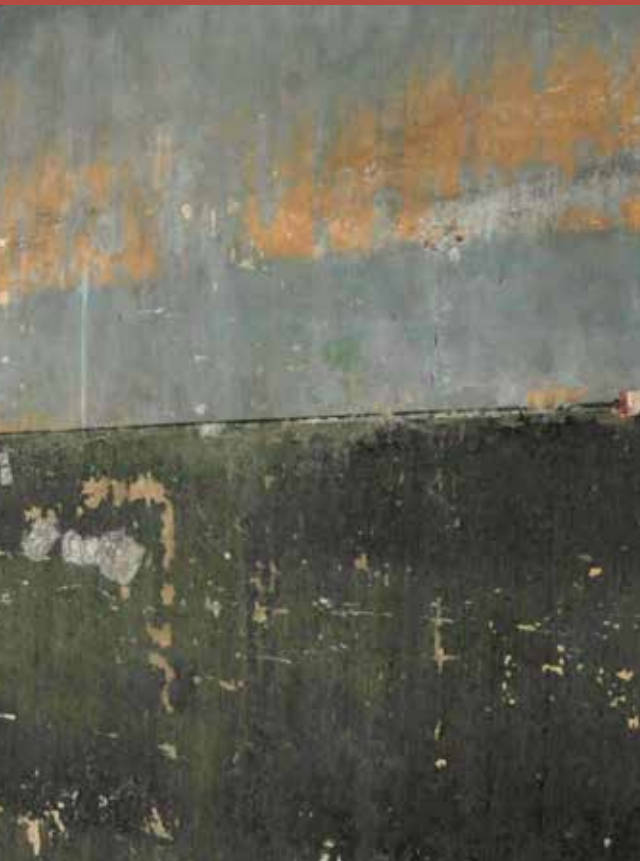
10. Blok 2. Izba więźniarska z uszkodzeniami warstw malarskich w miejscach, gdzie do ścian przylegały prycze więźniów.

Block 2. Prisoner room with damage to paint layers where bunks rubbed against walls.

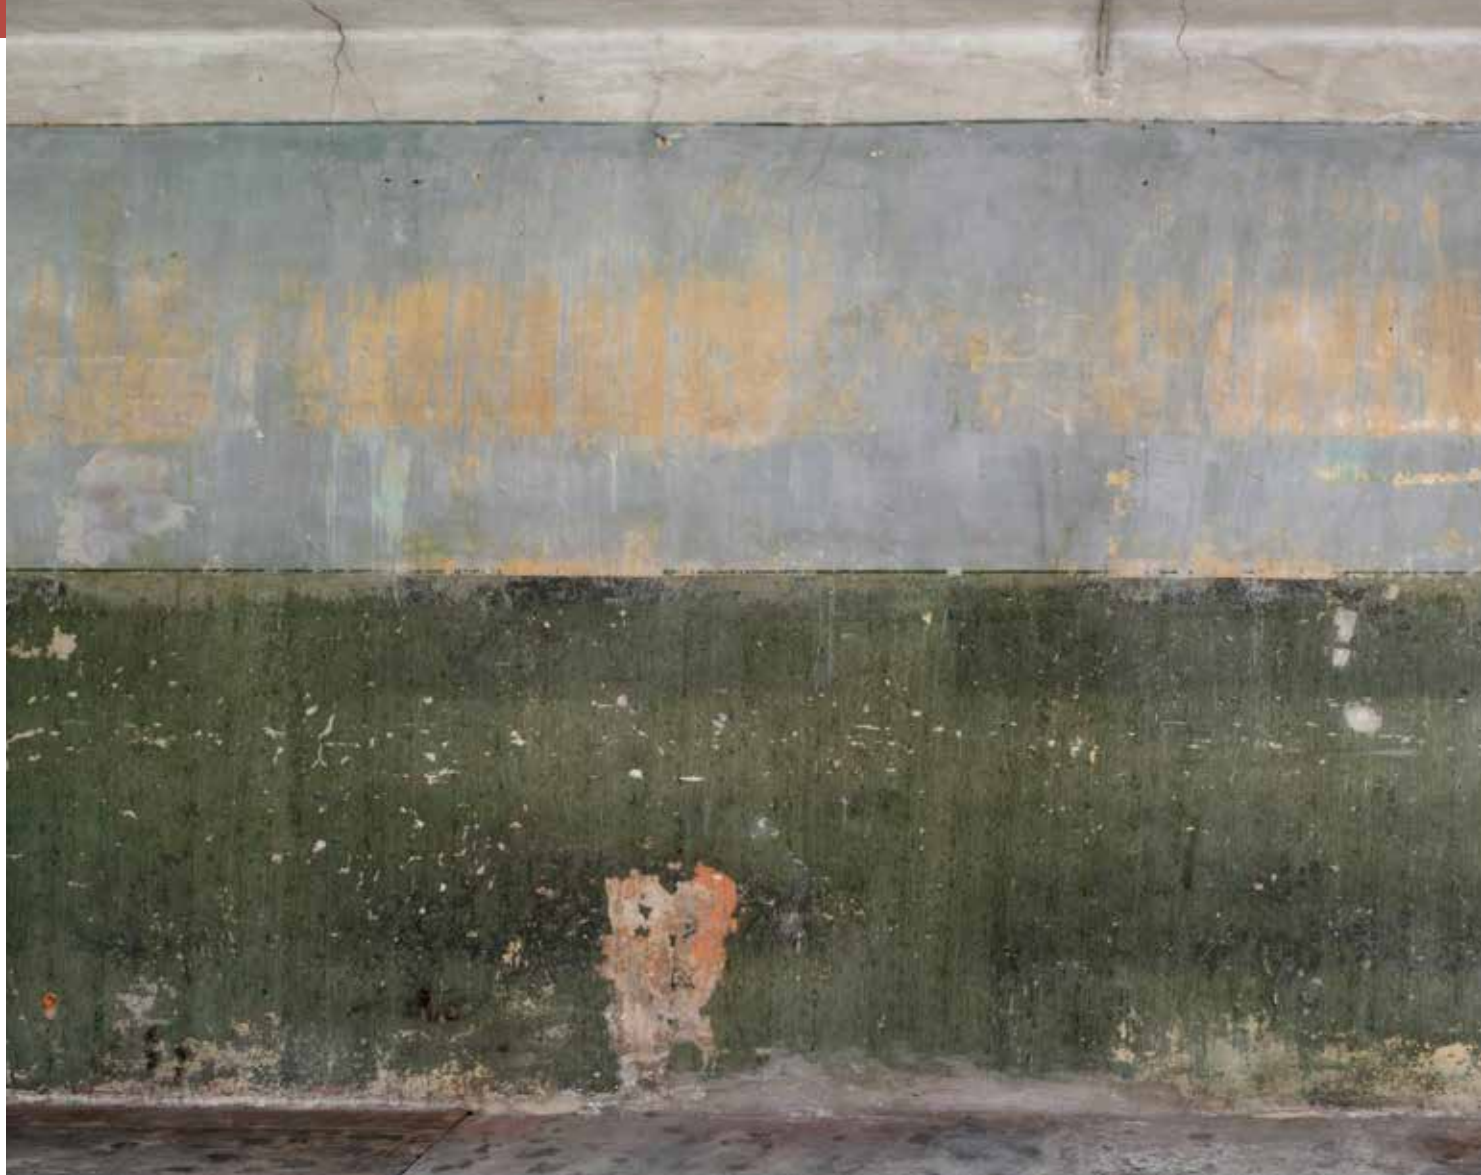
11. Blok 2. Izba więźniarska z uszkodzeniami warstw malarskich w miejscach, gdzie do ścian przylegały prycze więźniów.

Block 2. Prisoner room with damage to paint layers where bunks rubbed against walls.

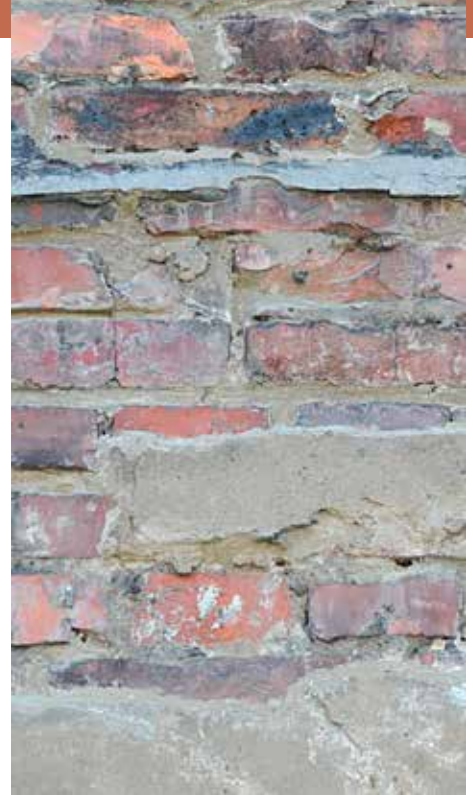
24. Blok 2. Elewacja północno-wschodnia. Charakterystyczny niestaranny sposób opracowania lica z widocznymi pozostałościami tynku po nieistniejącej już łaźni obozowej. Stan po pracach konserwatorskich.

Block 2. Northeast elevation. Characteristic slapdash work on the face, with visible remains of plaster from the old washroom, after conservation work.

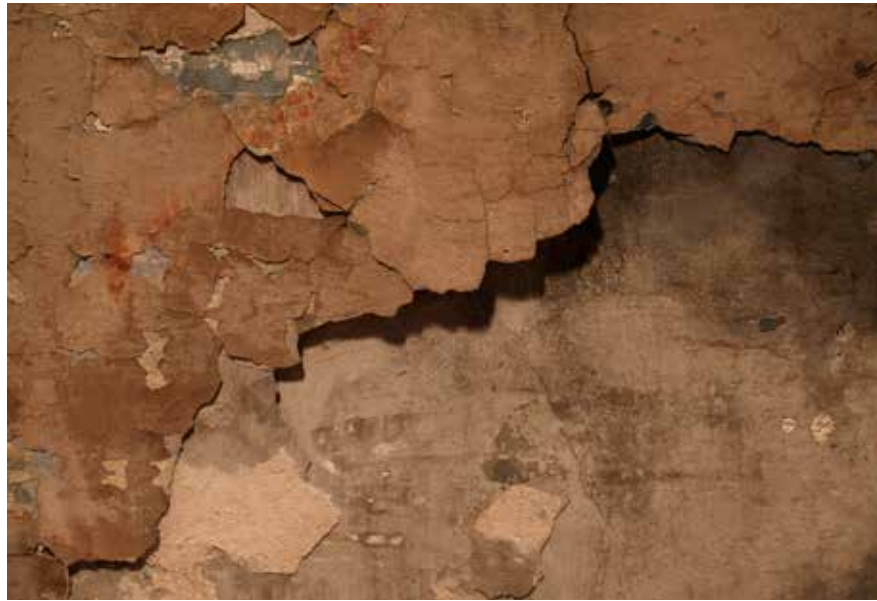
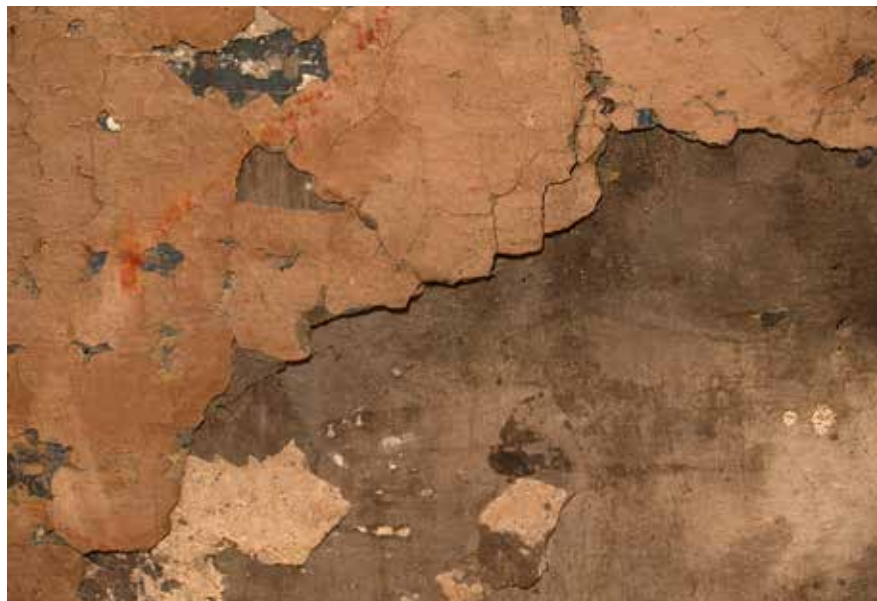
44-45. Blok 3. Prace konserwatorskie przy nawarstwieniach. Podklejanie odspojonych warstw malarskich. Stan przed i po pracach konserwatorskich.

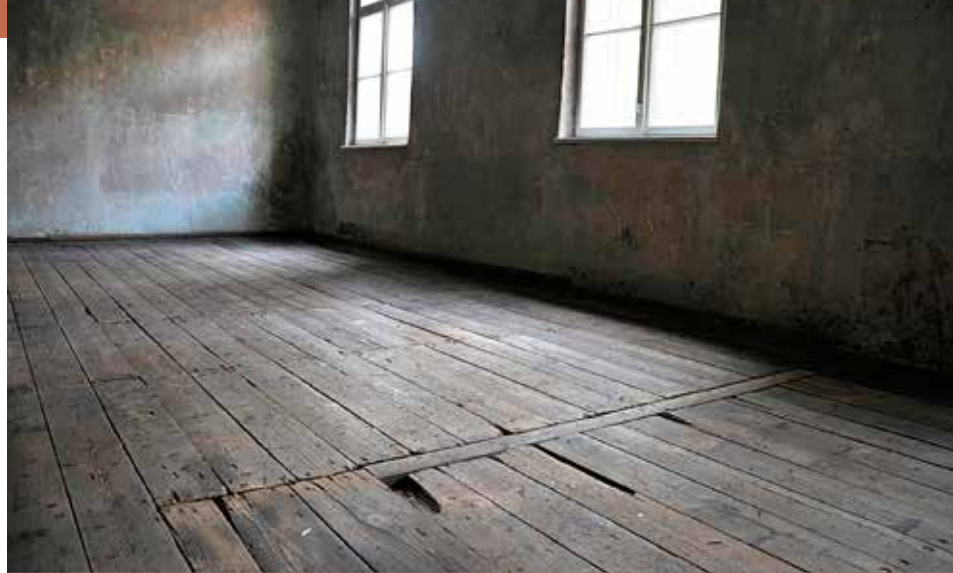
47. Blok 3. Izba więźniarska. Historyczne uszkodzenia drewnianej podłogi wynikające z sąsiedztwa pieca.

Blok 3. Prisoner room. Wooden floors showing historical damage at location of original stove bases.

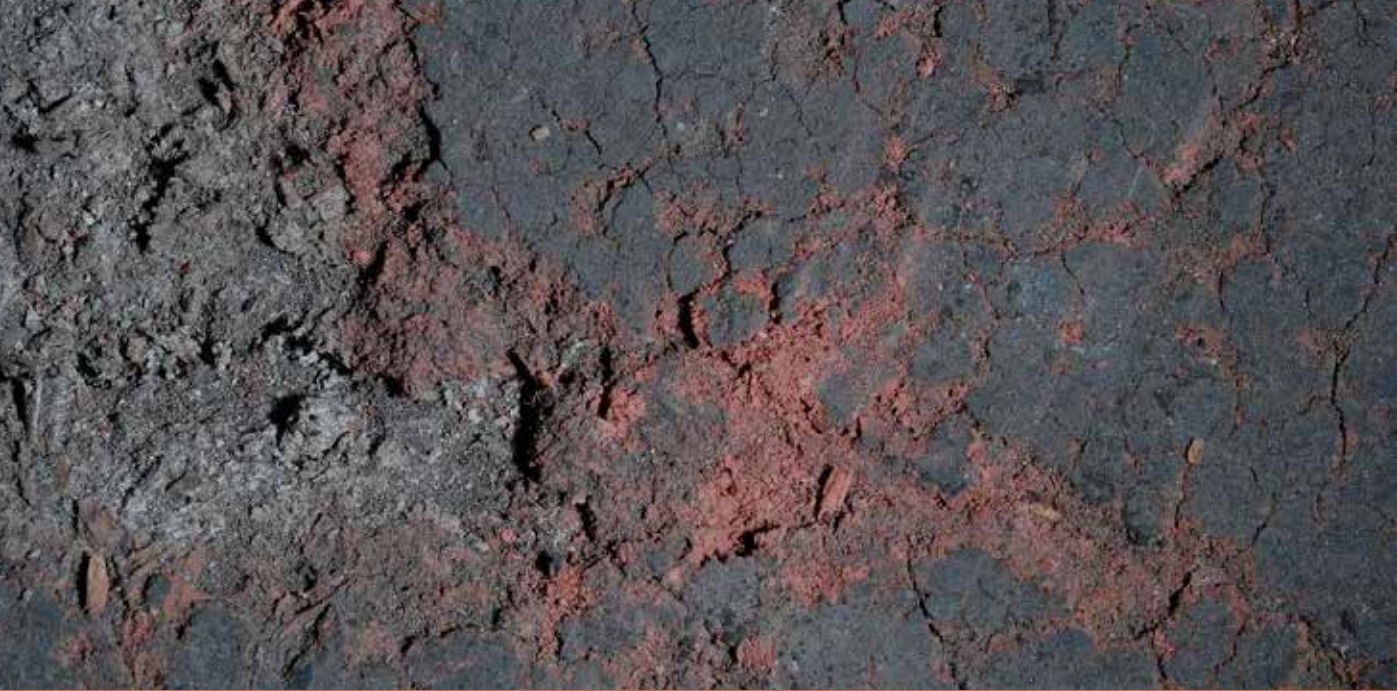
49. Blok 2. Stan zachowania ksyloplitowej posadzki przed pracami konserwatorskimi.

Block 2. Xylolit floor before conservation work.

Ciekawym elementem wykończenia sal więziarskich na piętrze bloku 2 są podłogi ksyloplitowe. Ksyloplit, zwany inaczej skałodrzewem, to mieszanina zaprawy i wypełniacza organicznego lub mineralnego, jak np. trociny, mączka kamienna czy talk. Na piętrze bloku 2 zastosowano ksyloplit składający się z cementu Sorela z wypełniaczem w postaci trocin o różnej grubości. Wierzchnia warstwa posadzki zabarwiona została na kolor brązowo-ceglasty (czerwień żelazowa), a powierzchnia pokryta zabezpieczającą warstwą pasty olejowo-woskowej. Intensywne użytkowanie mało odpornej na uszkodzenia ksyloplitowej podłogi oraz nieodpowiednie warunki wilgotnościowe wpływały na pogorszenie się jej stanu. Powierzchnia była mocno zabrudzona i znacznie przetarta, a w kilku miejscach poważnie uszkodzona. Widoczne były również wtórne uzupełnienia szarym cementem. Specjalistyczne badania stwierdziły tam obecność licznych zarodników grzybów.

Program prac konserwatorskich zakładał wykonanie pełnej konserwacji posadzek betonowych. Prace podzielono na etapy warunkowane specyfiką materiału oraz koniecznością wykonywania badań specjalistycznych. Przeprowadzono kolejno oczyszczanie, dezynfekcję i osuszanie ksyloplity, podklejono niewielkie luźne fragmenty, a większe zdemontowano i po założeniu odpowiedniego podkładu zamontowano na miejsce. Ostatnim etapem prac było uzupełnienie wszystkich ubytków posadzki zgodnie z oryginalną technologią wykonania.

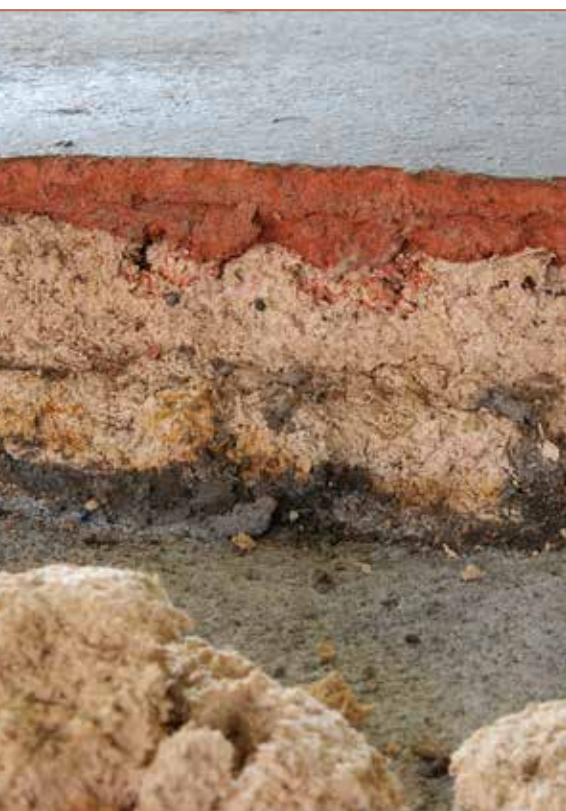
50. Blok 2. Przekrój ksyloplity. Stan w trakcie prac przy uszkodzonym fragmencie posadzki.

Block 2. Cross-section of xylolit during work on a damaged part of the floor.

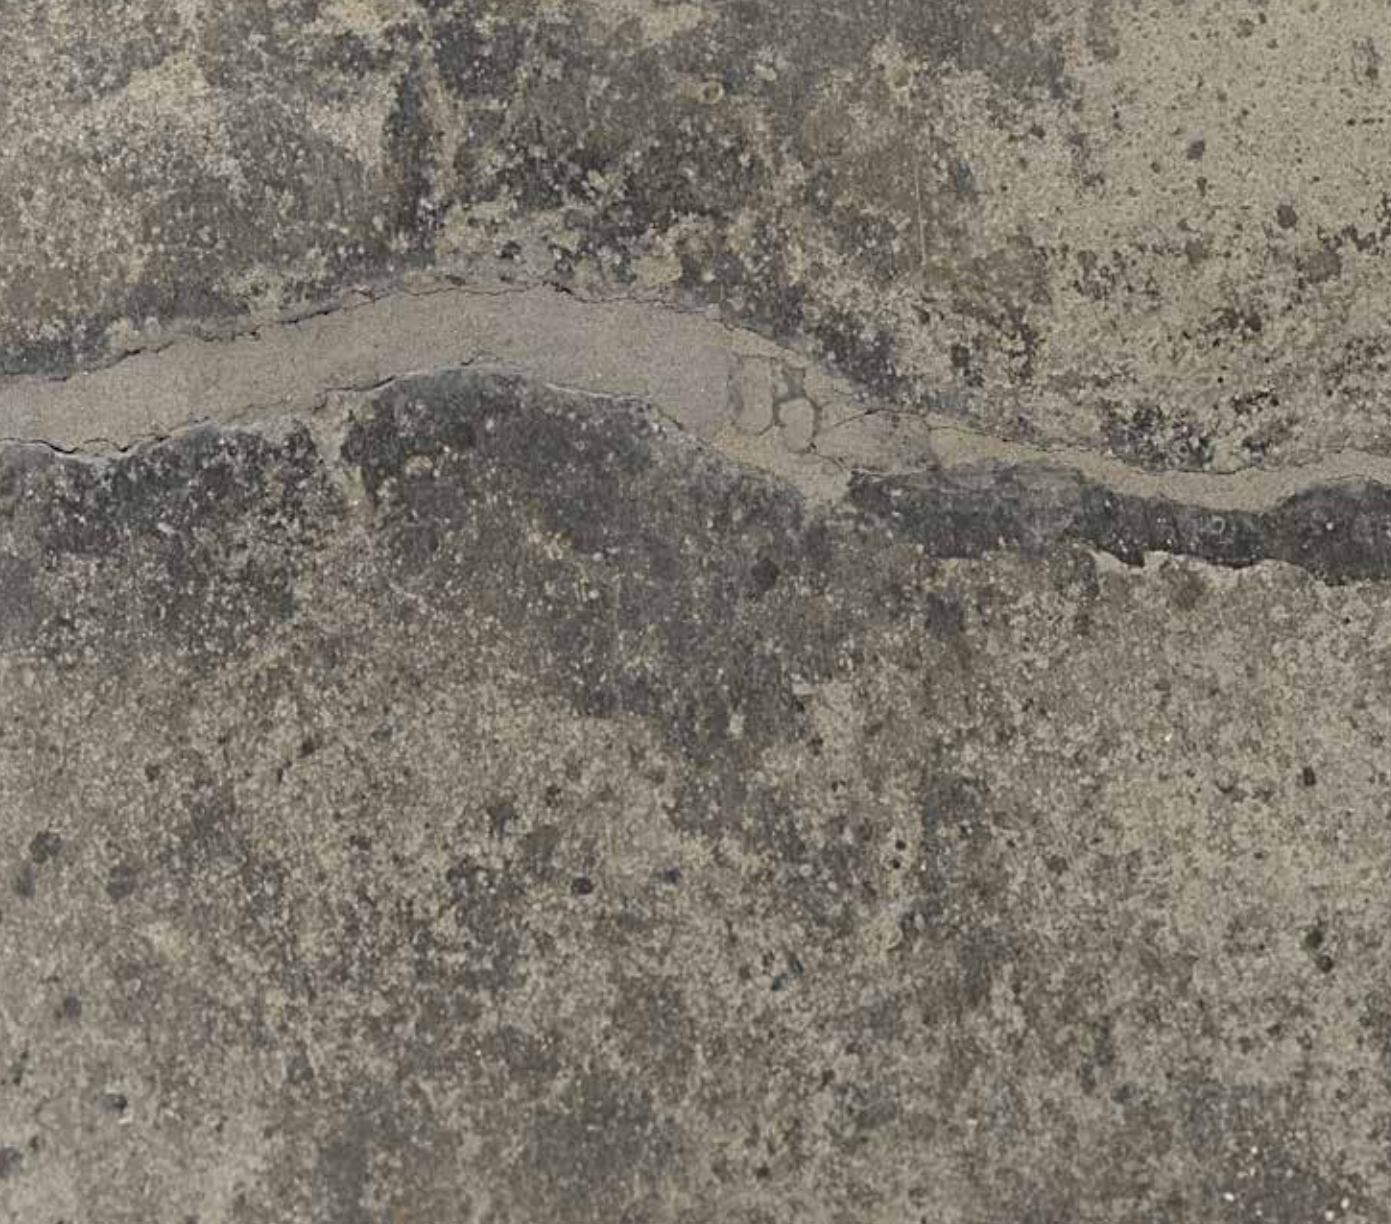
55. Blok 2. Korytarz. Posadzka betonowa z uzupełnieniami spękań. Na zdjęciu widoczne efekty wcześniejszych (ciemniejszy kolor) i najnowszych (jaśniejszy kolor) prac konserwatorskich.

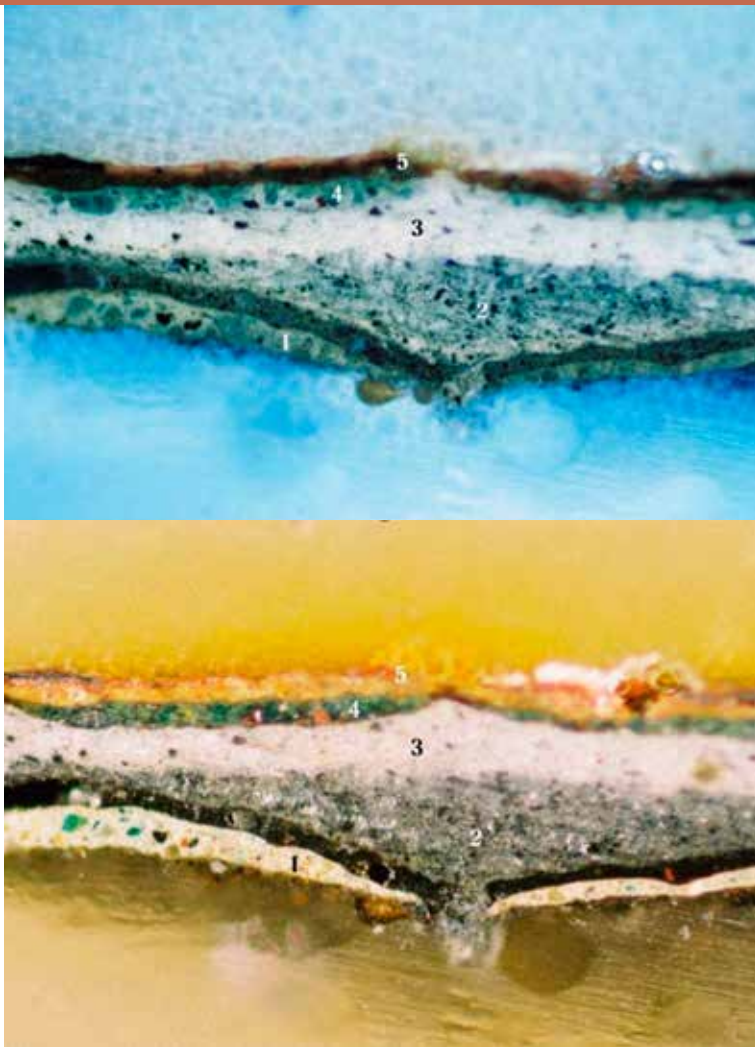
68. Blok 3. Balustrada. Zdjęcie mikroskopowe przekroju warstw malarskich na elementach metalowych. Dzięki zdjęciu rozrózniono kilka warstw malarskich w różnych kolorach: 1 – jasnozielona, 2 – ciemnoszara, mocno zabrudzona, 3 – jasnoszara, prawie biała, 4 – zielona, 5 – czerwono-żółta. Badanie potwierdziło silną korozję podłoża wpływającą w sposób destrukcyjny na warstwy malarskie.
