Konserwacja dwóch bloków dawnego
KL Auschwitz I

The Conservation of Two Blocks at the Former
KL Auschwitz I

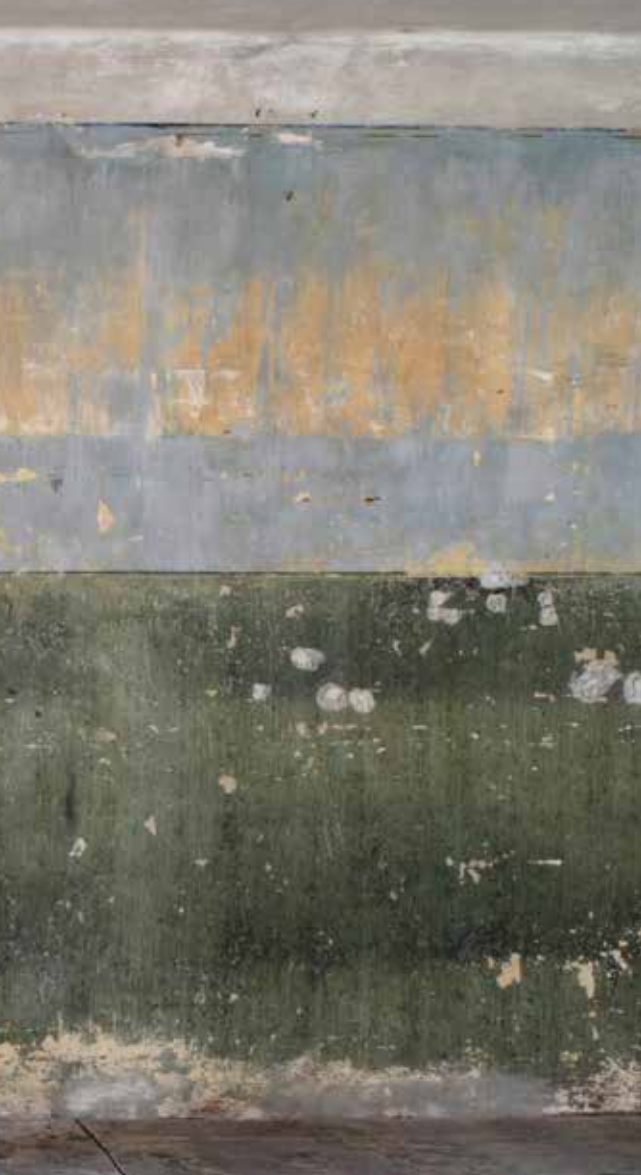
11. Blok 2. Izba więźniarska z uszkodzeniami warstw malarskich w miejscach, gdzie do ścian przylegały prycze więźniów.

Block 2. Prisoner room with damage to paint layers where bunks rubbed against walls.

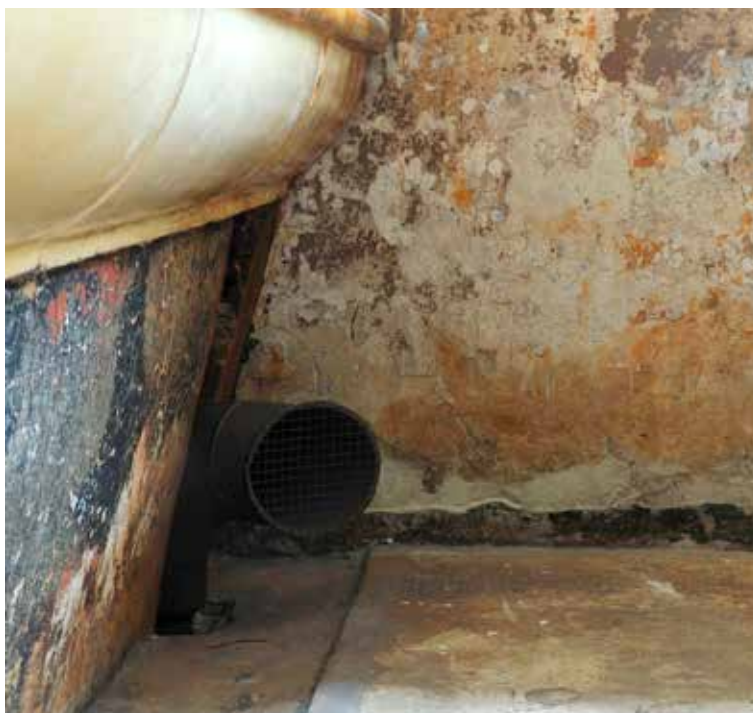
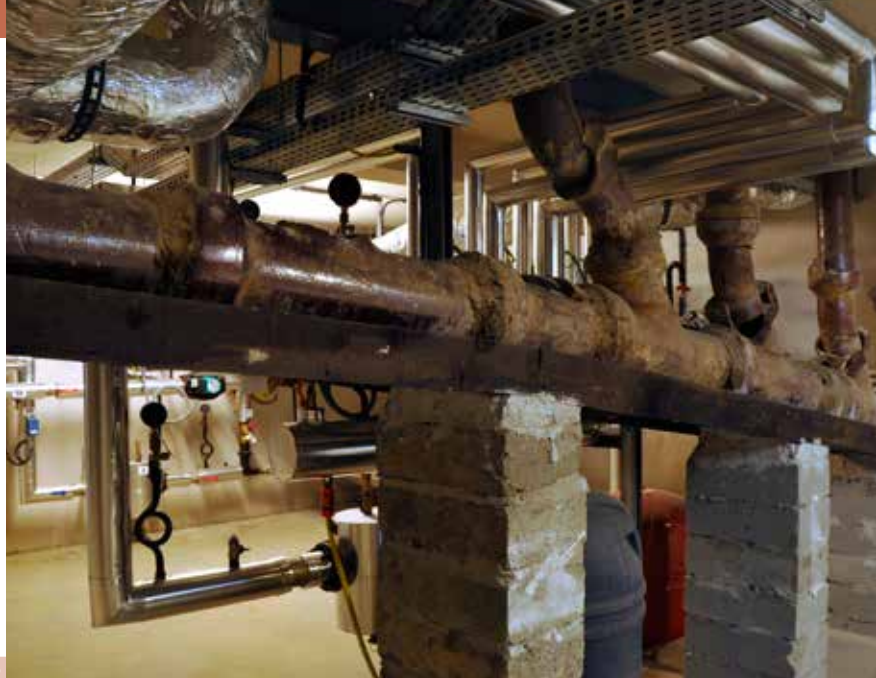
14-15. Blok 2. Piwnice w trakcie usuwania ziemi i po pracach budowlanych. W wybudowanych piwnicach wprowadzone zostały nowoczesne instalacje z zachowaniem rur kanalizacyjnych z okresu funkcjonowania obozu.

Block 2. Cellar in the course of soil removal and after construction work. Up-to-date installations in the rebuilt cellars; historical waste pipes retained.

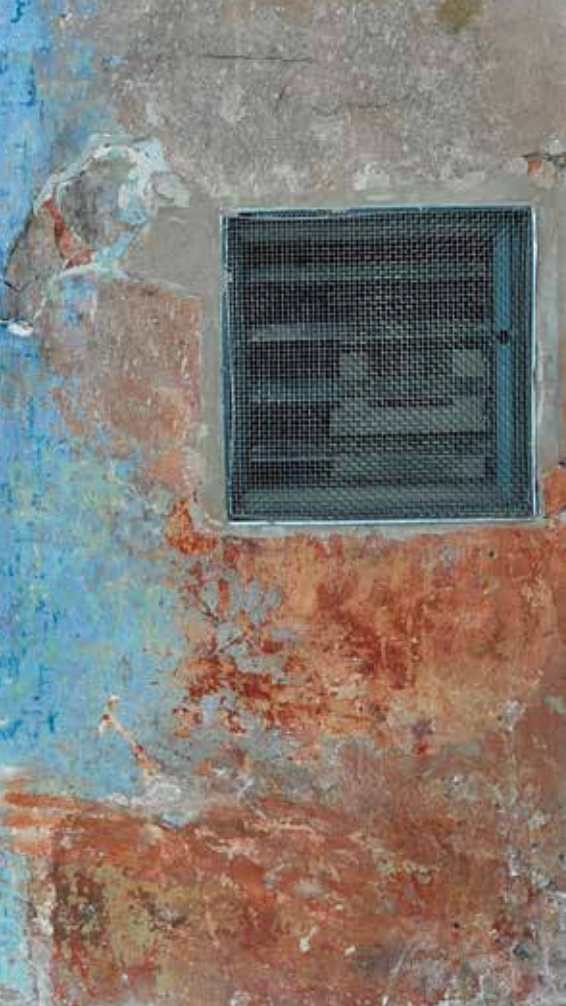
- 17.** Blok 3. Izba więźniarska.
Kratka wentylacyjna zamontowana
w historycznym szybie kominowym.

Block 3. Prisoner room – ventilation grille
installed in historical chimney shaft.

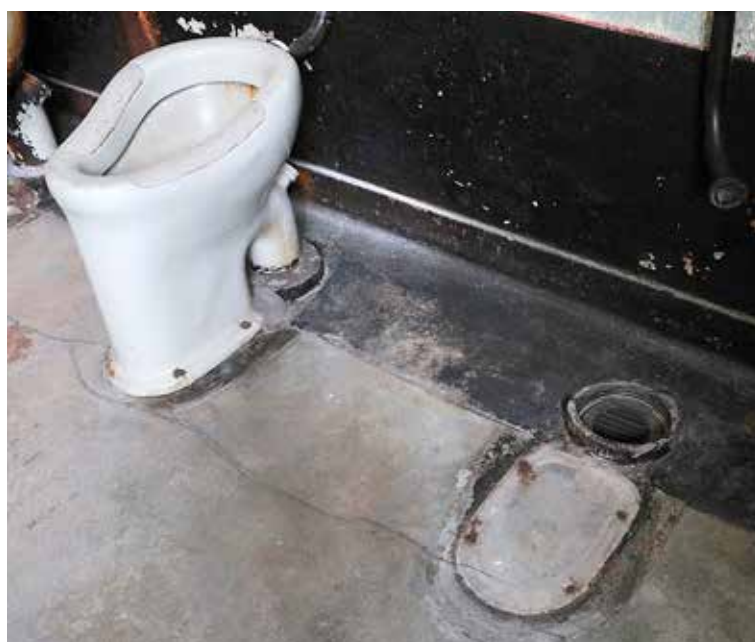
- 18.** Blok 2. Sanitariat. Nawiew ciepłego
powietrza zamontowany w rurze spustowej
niezachowanej miski ustępowej.

Block 2. Sanitary facilities – heated
air introduced through waste pipes
of non-extant toilet bowls.

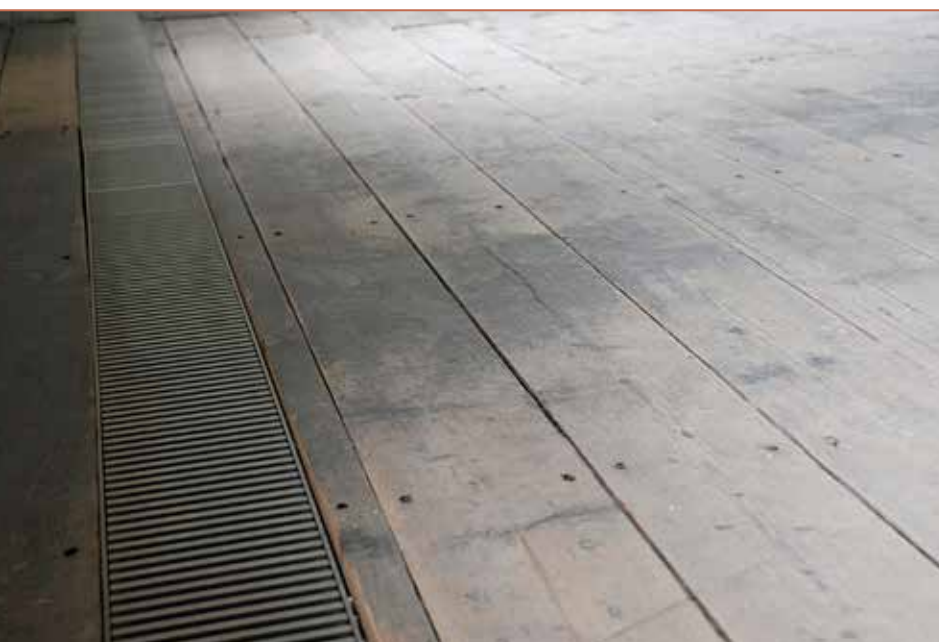
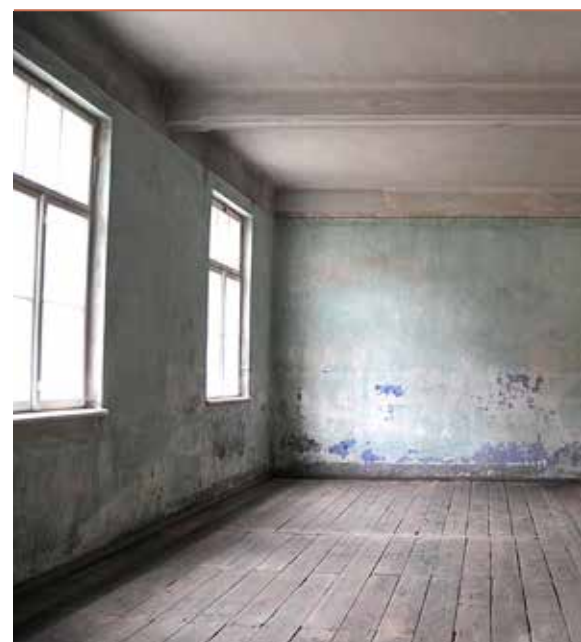
20-21. Blok 3. Izba więźniarska. System ogrzewania za pomocą grzejników ukrytych w podłodze.

Block 3. Prisoner room. Heating system hidden in covered ducts installed in the floor.

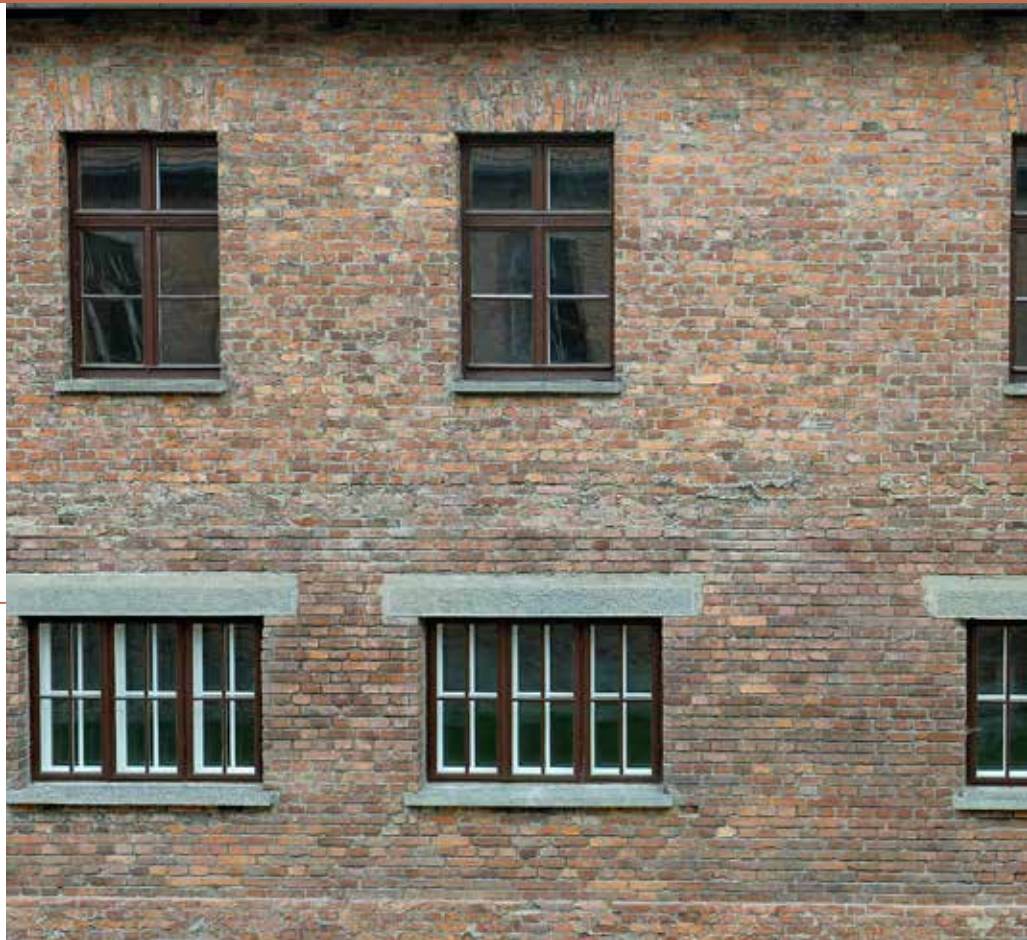
22. Blok 2. Elewacja południowo-zachodnia. Pomiędzy oknami parteru i piętra widoczne nieregularności wątku świadczące o nadbudowie bloku w okresie funkcjonowania obozu.

Block 2. Southwest elevation. Irregularities in the brick course between the first- and second-story windows indicates addition of second-story while the camp was in operation.

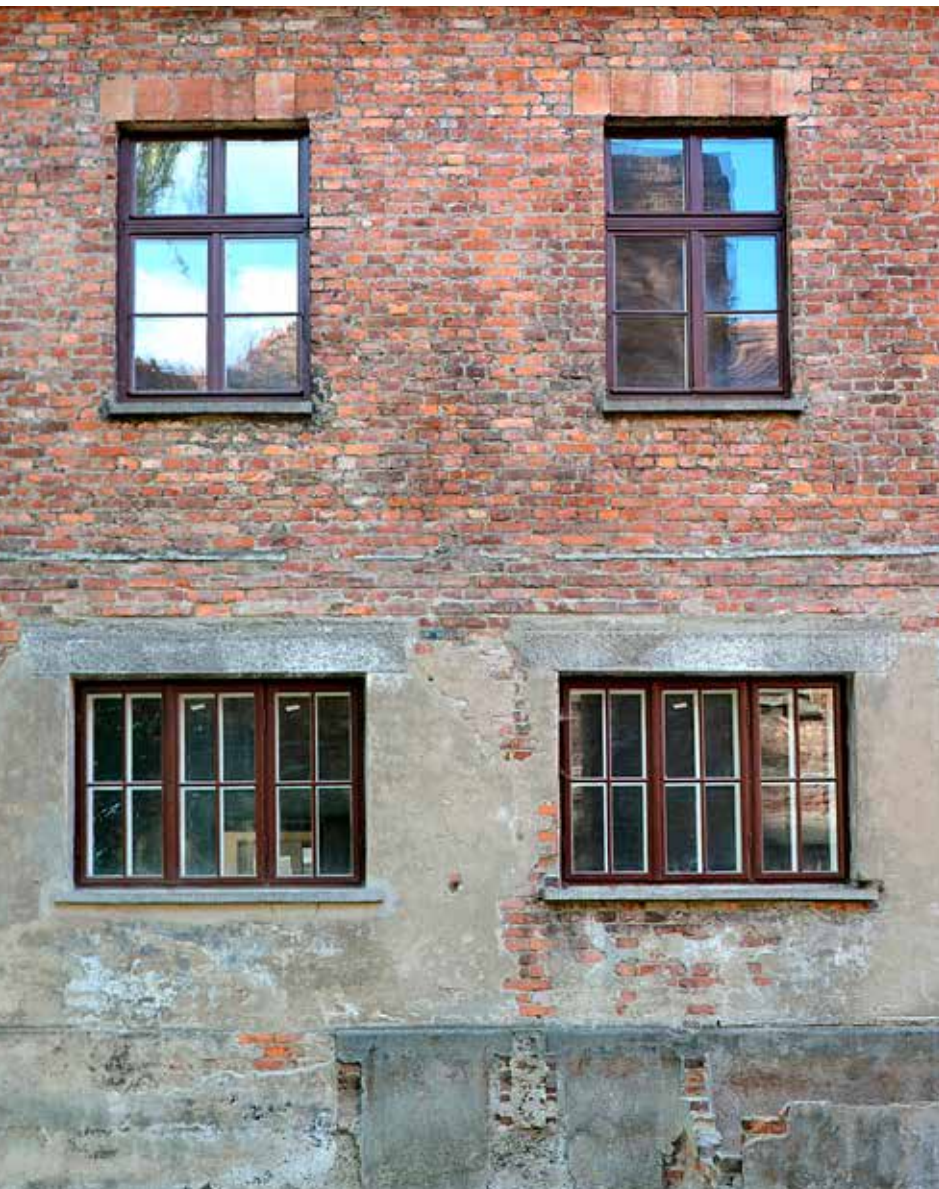
In the elevation of block 2, at the place where a wooden barrack (which served first as a kitchen and then as a camp bathhouse) abutted the building, fragments of plaster were extant. The traces of the wooden construction and the severely damaged remains of the brick trough abutting the building remained plainly visible. The extant lime plaster, in poor condition, was peeling and delaminated to a large degree. The plaster was reinforced and made water-repellent, and the edges where it was peeling were affixed.

24. Blok 2. Elewacja północno-wschodnia. Charakterystyczny niestaranny sposób opracowania lica z widocznymi pozostałościami tynku po nieistniejącej już łaźni obozowej. Stan po pracach konserwatorskich.

Block 2. Northeast elevation. Characteristic slapdash work on the face, with visible remains of plaster from the old washroom, after conservation work.

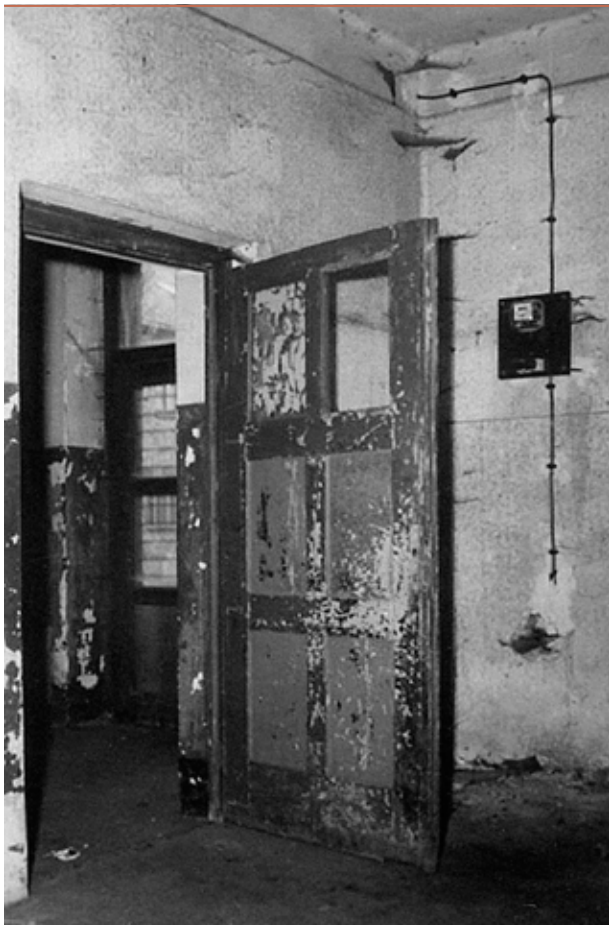
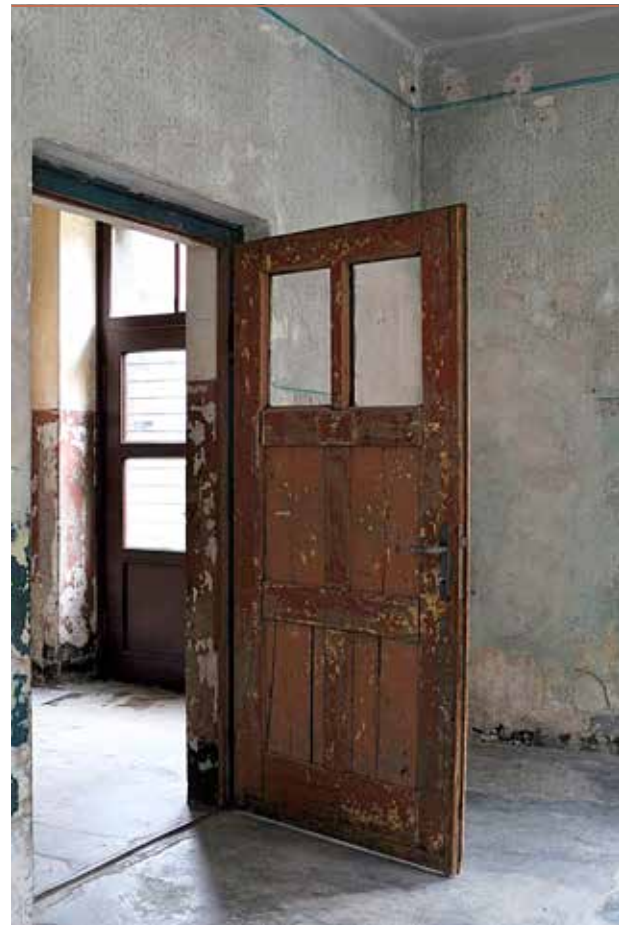
29-30. Blok 2. Drzwi do izby więźniarskiej. Stan po pracach konserwatorskich.

Block 2. Door of prisoner room after conservation work.

Prace przy stolarce drzwiowej przebiegały według podobnych założeń. Ponieważ drzwi posiadały oryginalne powłoki malarskie, zabezpieczono je przed transportem, a w pracowni podklejono odspojenia i łuski. Następnie usunięto wtórne elementy powojennej ślusarki i skutki nieestetycznych napraw, uzupełniając je drewnianymi wstawkami oraz odpowiednimi zaprawami w zależności od skali uszkodzeń. Futryny poddano konserwacji *in situ* i w ostatnim etapie prac zamontowano na nich odpowiadające im historycznie skrzydła.

The work on the door carpentry ran along similar lines. Because there were original paint layers on the doors, they were secured before transport, and chips and peels were glued in the studio. Next, superfluous elements of postwar hardware and the effects of unattractive repairs were removed, and the defects filled with wooden plugs or appropriate filler, depending on the scale of the damage. The doorframes were conserved *in situ* and, in the last stage of the conservation work, the historical doors were hung in them.

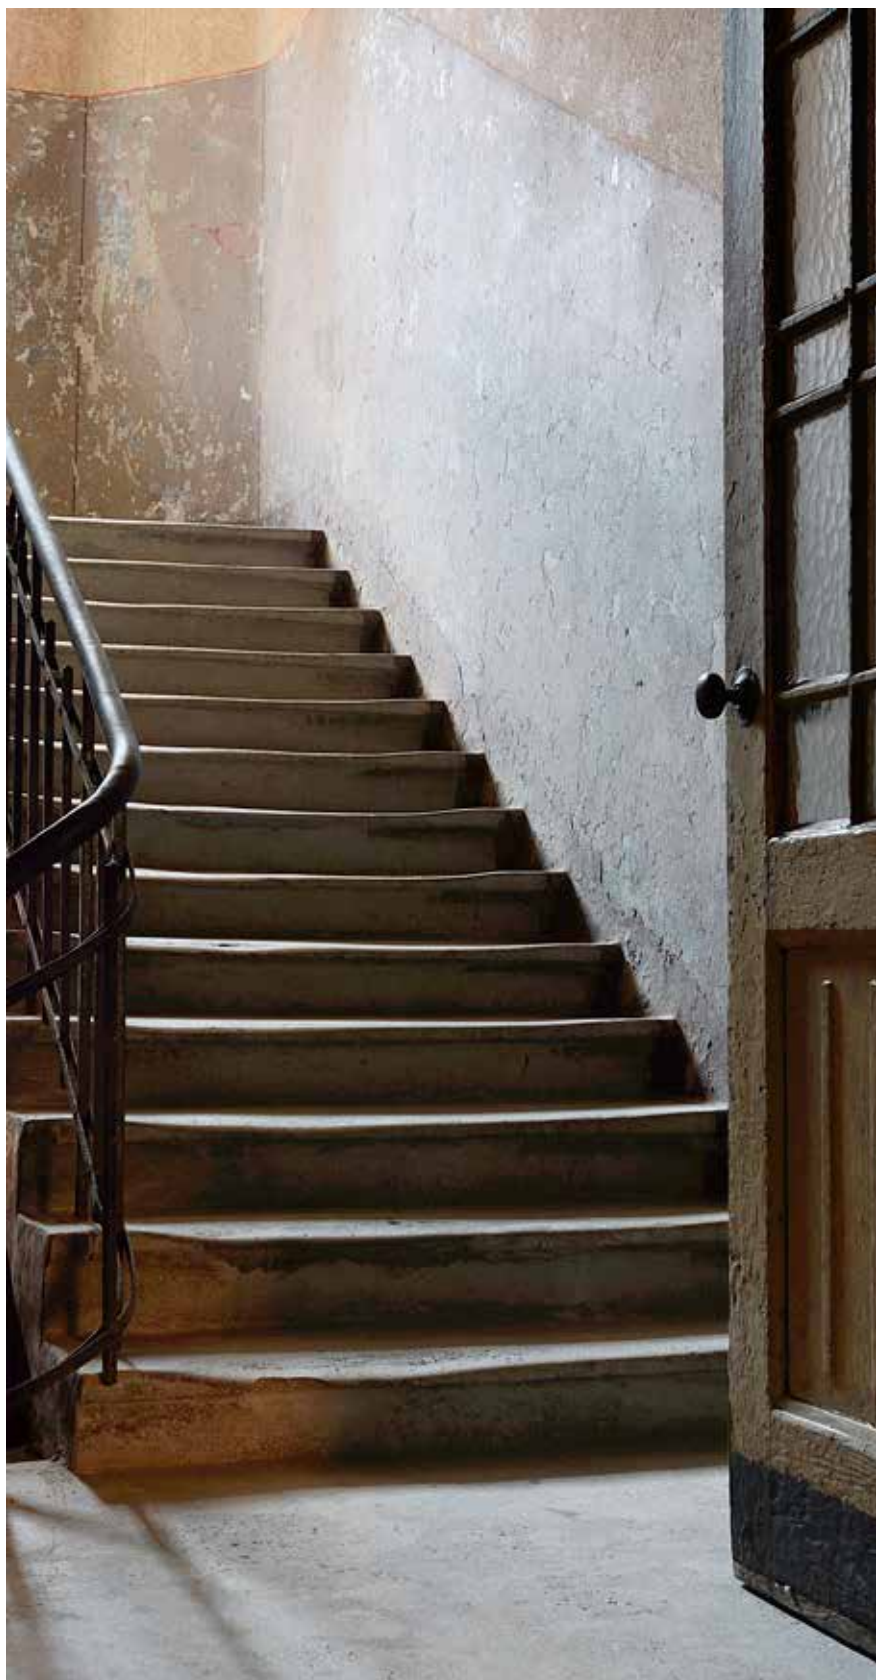
31. Blok 3. Klatka schodowa.
Stan po pracach konserwatorskich.

Block 3. Staircase after conservation work.

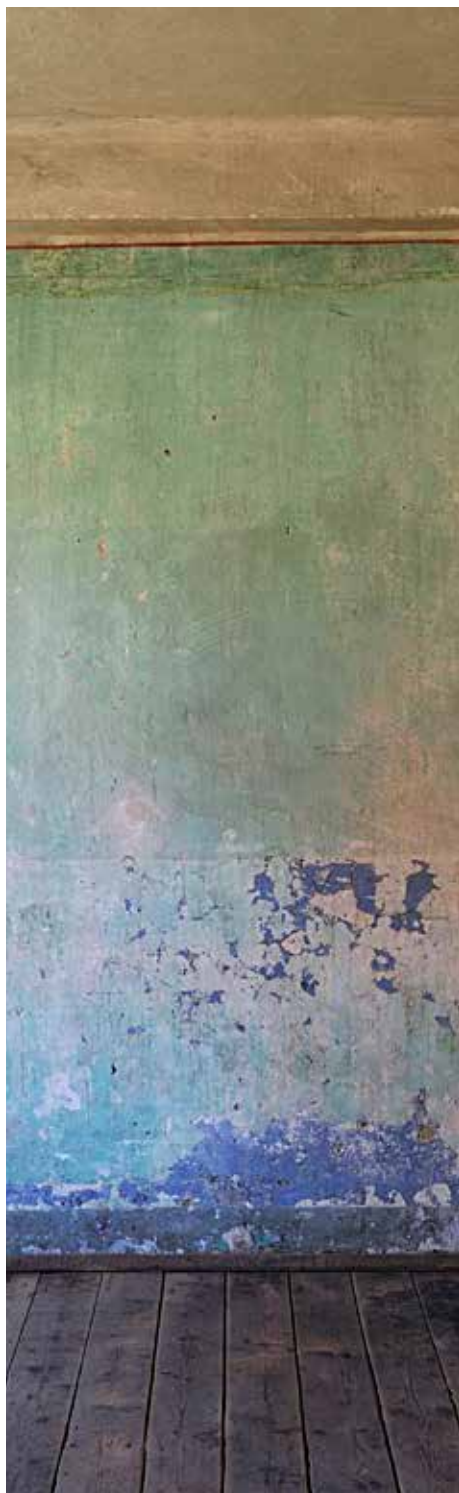
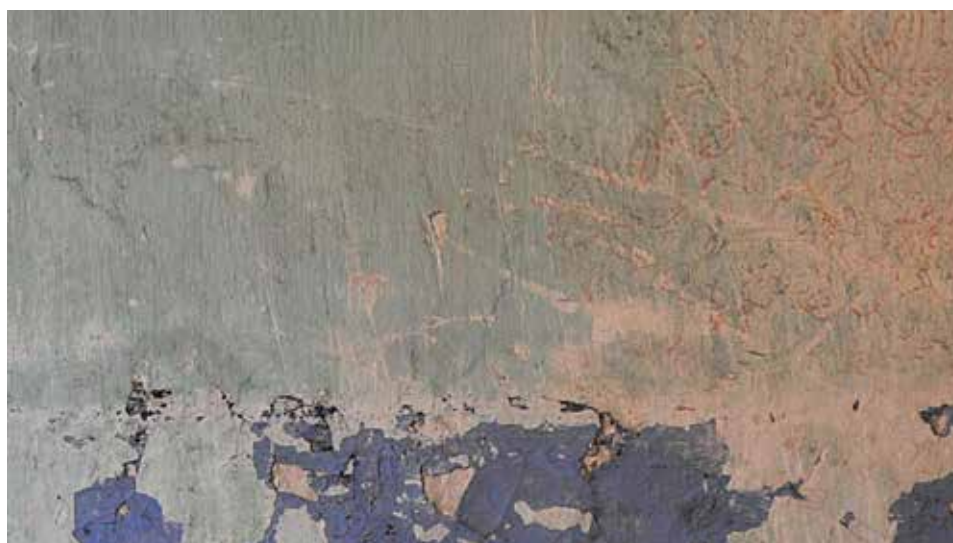
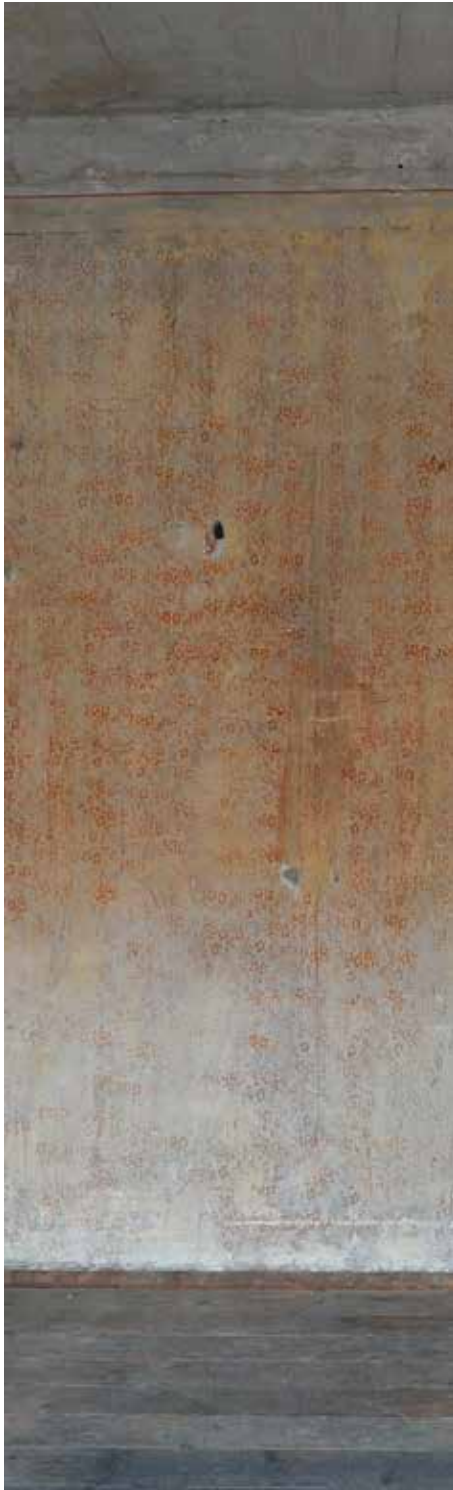
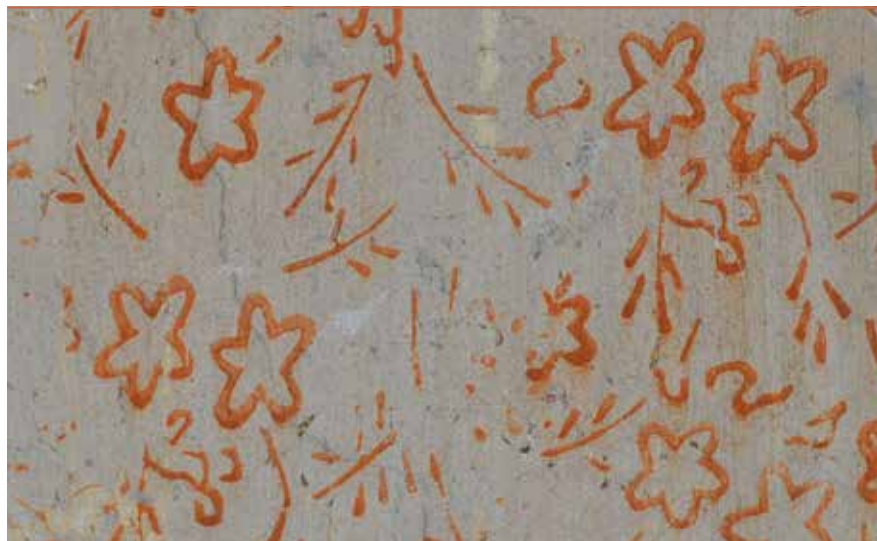
32-35. Blok 3. Przykładowe dekoracje malarskie ścian w izbach więźniarskich. Widoki ogólne i detale malarskie.

Blocks 2 and 3. Examples of decorative wall painting in prisoner rooms. General view and paint details.

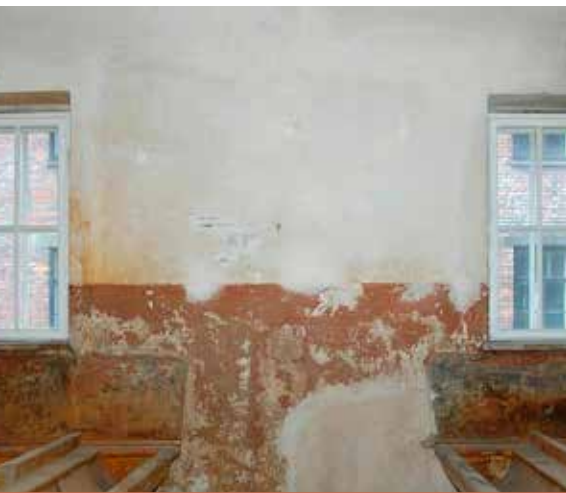
36-37. Blok 2. Umywalnia.
Dekoracja malarska z okresu funkcjonowania obozu odsłonięta podczas prac konserwatorskich. Stan przed i po pracach konserwatorskich.

Block 3. Washroom. Examples of decorative wall painting while the camp was in operation. Before and after conservation work.

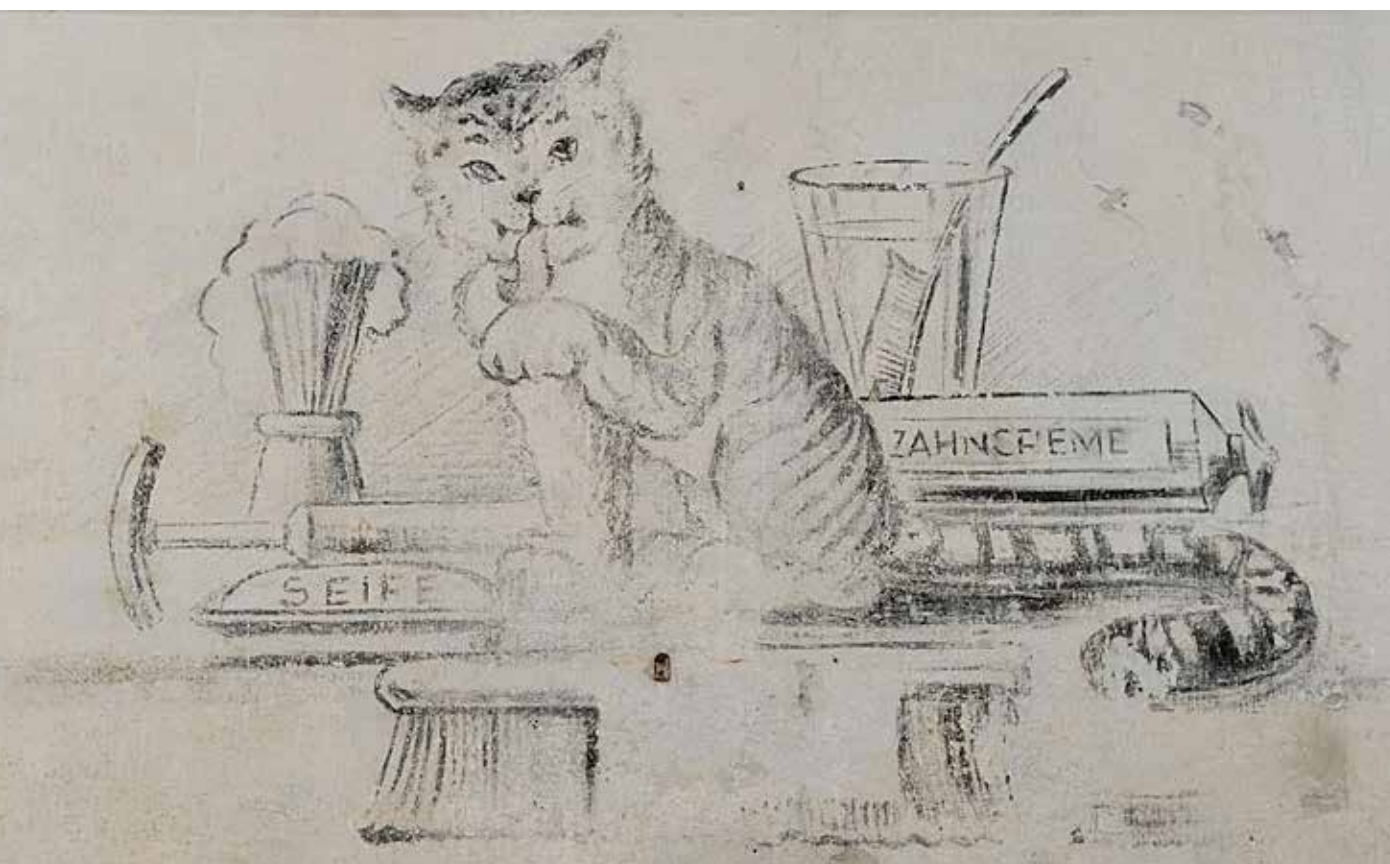
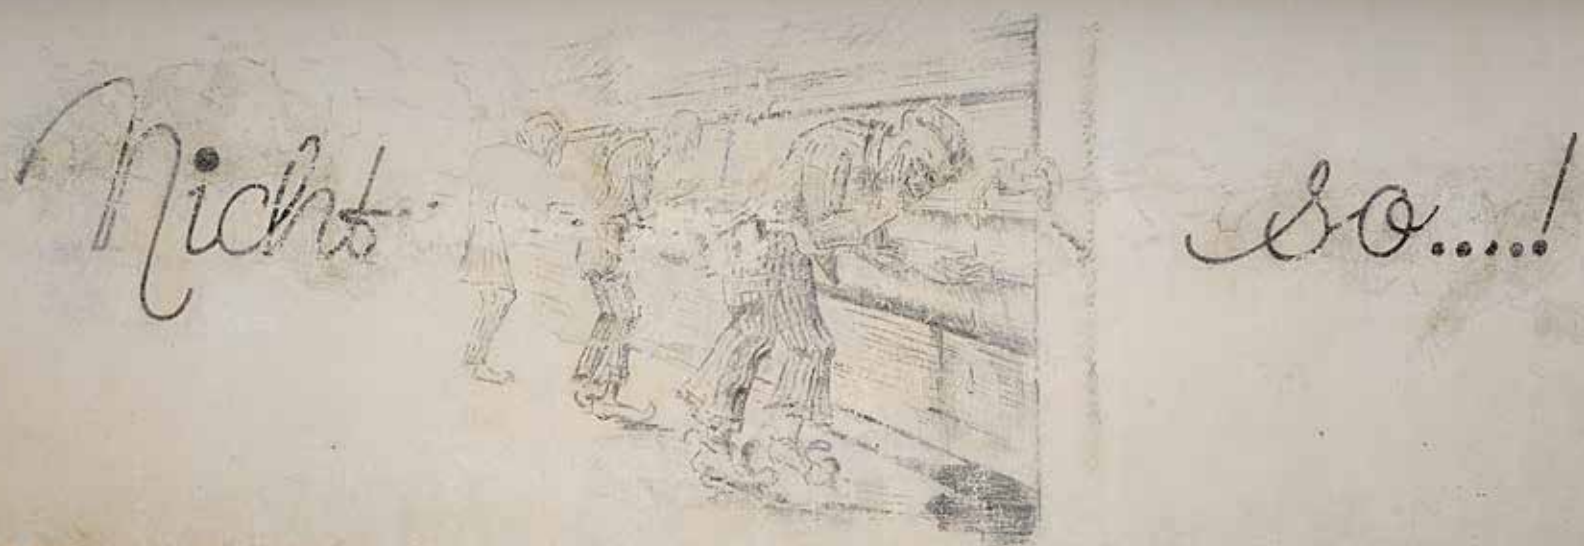
Program prac zakładał również usunięcie wtórnych warstw malarskich w dwóch pomieszczeniach parteru w bloku 2, gdzie odsłonięto historyczną kolorystykę ścian. W umywalni tego bloku odkryto i odsłonięto pochodzące z początkowego okresu funkcjonowania obozu propagandowe ilustracje naganne i właściwego zachowania w umywalni.

38-39. Blok 2. Umywalnia.
Rysunki propagandowe
z okresu funkcjonowania
obozu odsłonięte podczas
prac konserwatorskich.

Block 2. Propaganda drawings
from time when the camp
was in operation, uncovered
during conservation work.

The working schedule also envisioned the removal of superfluous paint layers from two rooms on the ground floor of block 2, in order to reveal the historical coloring of the walls. Propaganda drawings of proper and improper behavior while washing, dating from the initial period of the operation of the camp, was discovered and revealed to view in this block's washroom.

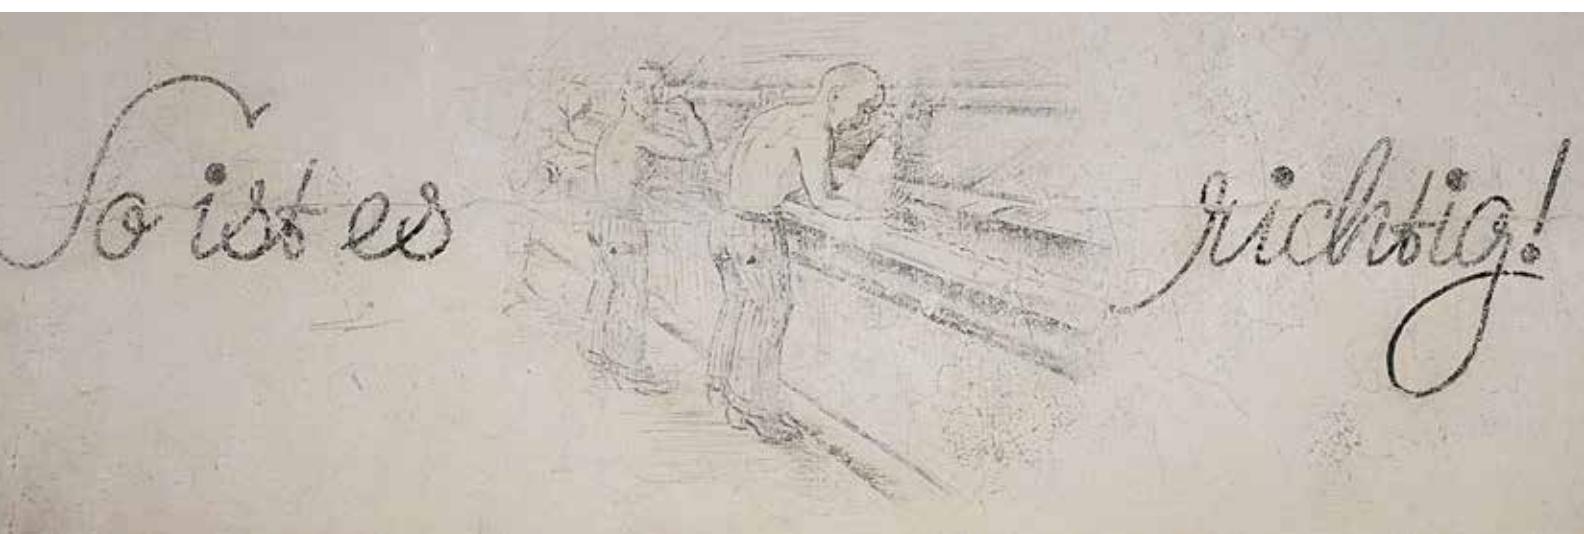
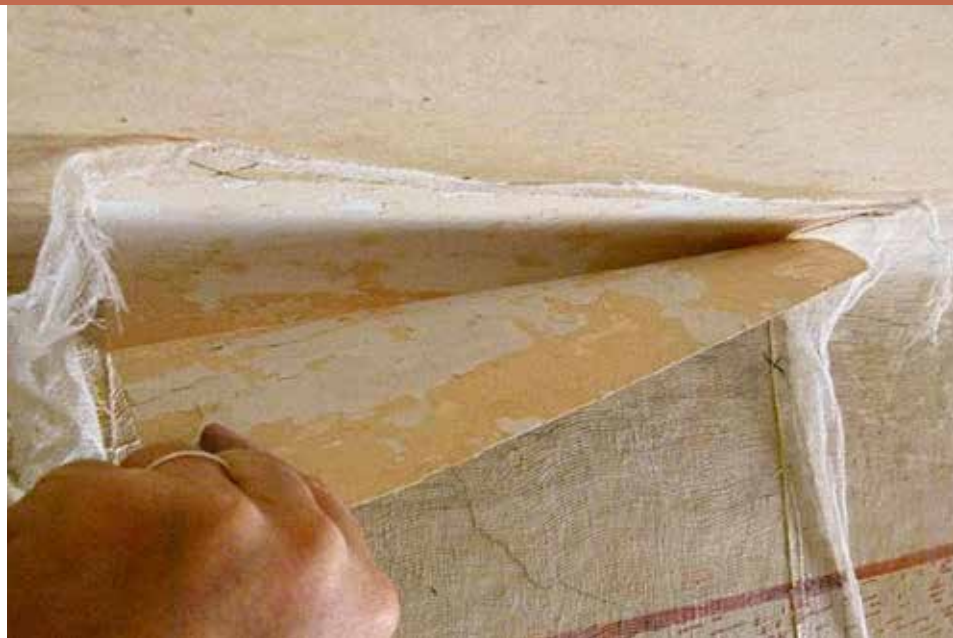
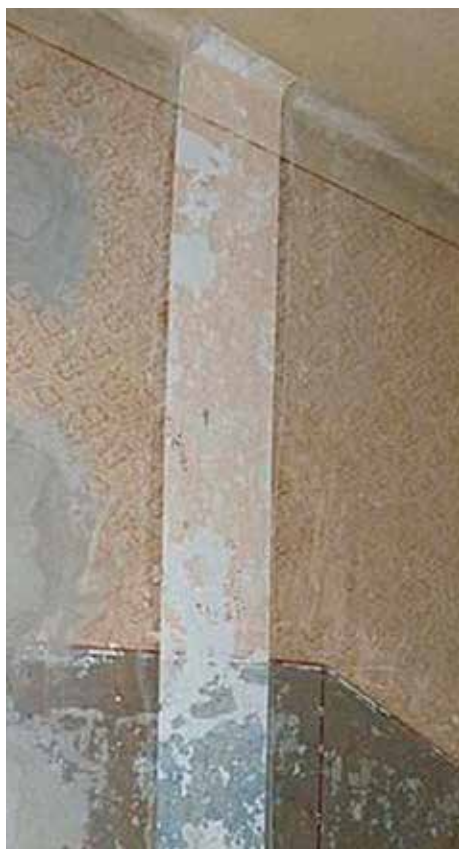
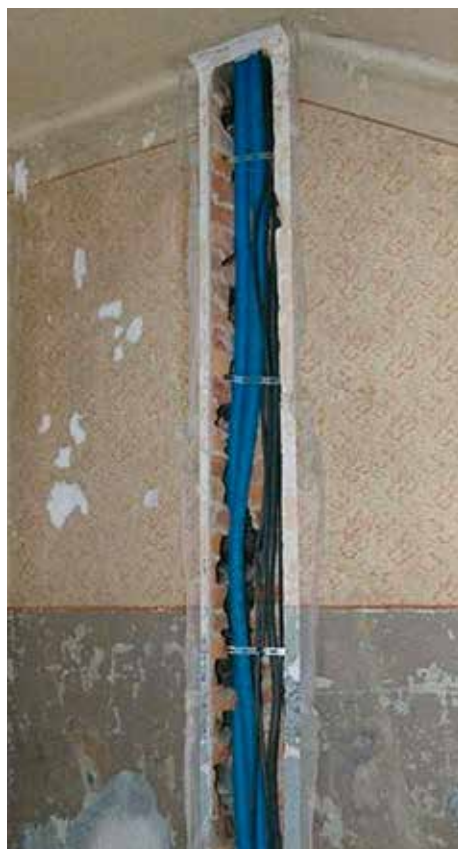
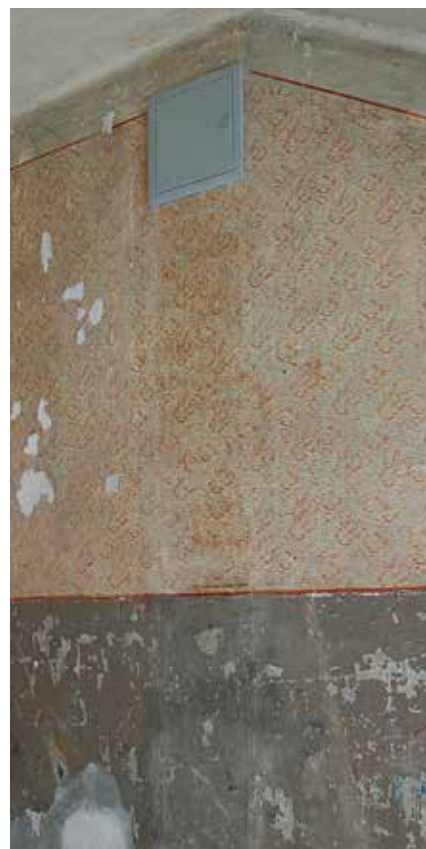
40-43. Przebieg prac przy transferach warstw malarskich. Po zabezpieczeniu warstw malarskich na wybranym do transferu fragmencie przyklejono „warstwę nośną” – gazę bawełnianą, a następnie odcięto fragment dekoracji i oddzielono go od tynku metodą strappo. Zdjęty fragment warstw malarskich został zabezpieczony, a w odsłoniętej ścianie przeprowadzone zostały konieczne prace budowlane. Po zakończeniu prac instalacyjnych zdjętą warstwę malarską umieszczono na pierwotnym miejscu.

Block 3. Procedure for transferring paint layers. After the paint layers were protected, a “carrying layer” of cotton gauze was glued to the selected fragment. The fragment of decoration chosen for transfer was trimmed, and then the gauze together with the paint layer was detached from the wall. The detached fragment of the paint layer was secured while necessary construction work was carried out on the exposed wall. When the construction work was finished, the detached paint layer was returned to its original place.

Ważnym elementem omawianych prac były transfery obejmujące powierzchnie zabytkowych warstw malarskich. Dokonywano ich przede wszystkim w miejscach, w których konieczna była ingerencja w strukturę znajdującą się pod nimi ściany (prace budowlane i instalacyjne). Transfery wykonane zostały bardzo ostrożnie, z dołożeniem wszelkich starań, by zachować jak najwięcej oryginalnego materiału.

Transfers, covering surfaces of the landmark paint layers, were an important part of the work. They were made above all in places where intervention was required in the structure of the wall underlying them (for construction or installation purposes). The transfers were made extremely carefully, with great care taken to retain as much of the original material as possible.

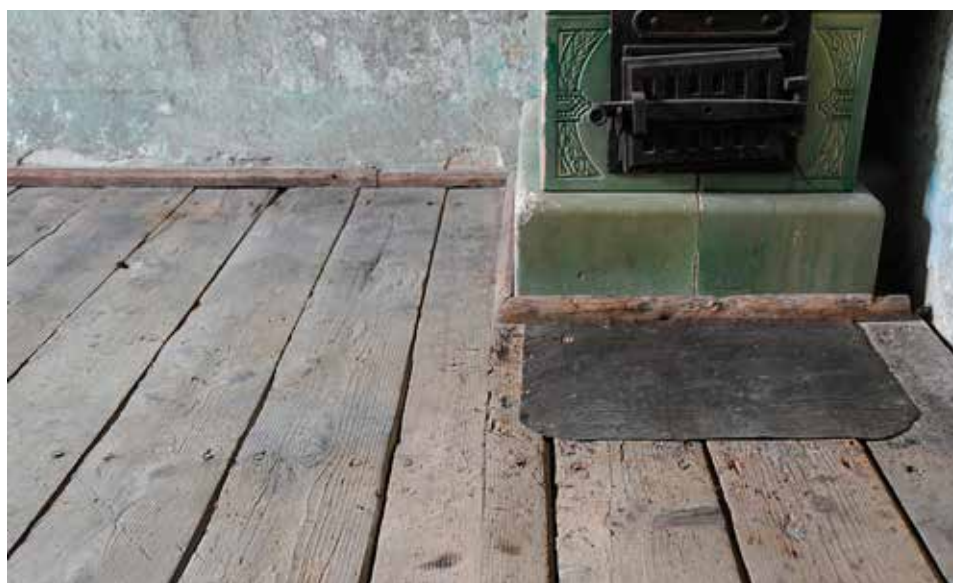
48. Blok 3. Izba więźniarska.
Stan podłogi drewnianej po pracach konserwatorskich.

Block 3. Prisoner room.
Wooden floor after conservation work.

All original and replacement parts of the floor in good condition were preserved and reinstalled after disinfection and impregnation. The newly added wooden components fit the technical parameters of the historical floors, and the heating ducts installed in the floors were designed so as not to clash with the historical characteristics of the interiors. Every care was taken during the work to unambiguously distinguish the newly introduced items from the original.

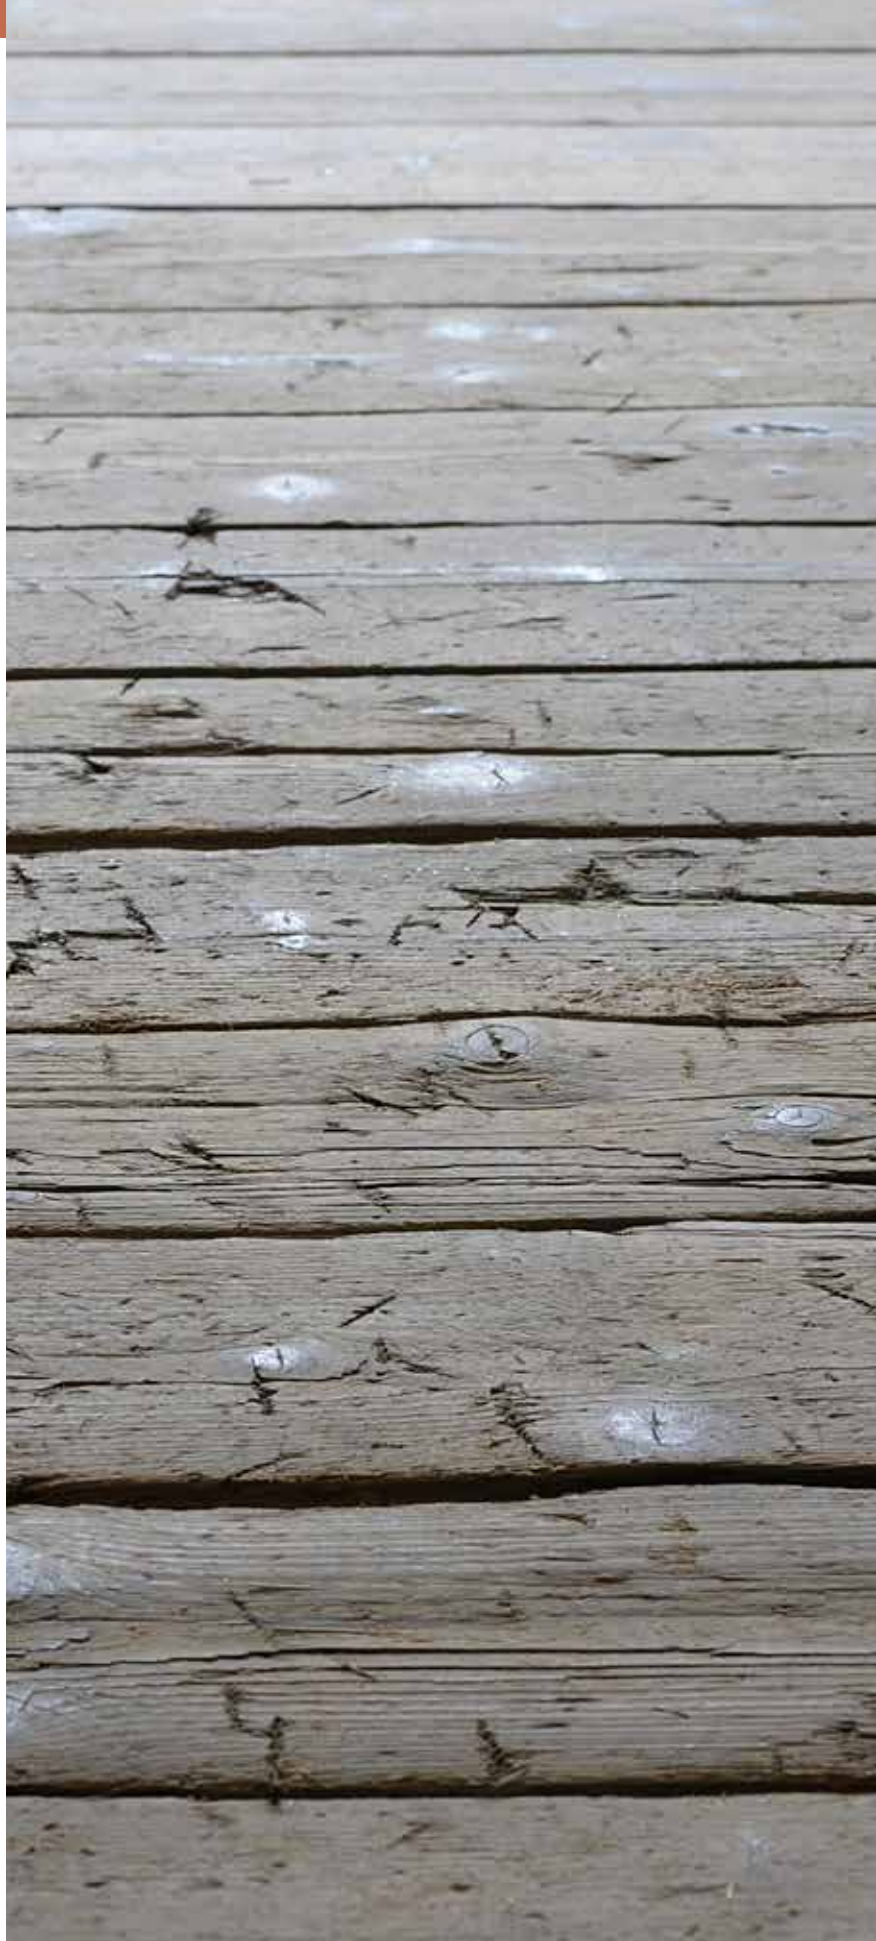
49. Blok 2. Stan zachowania ksyloplitowej posadzki przed pracami konserwatorskimi.

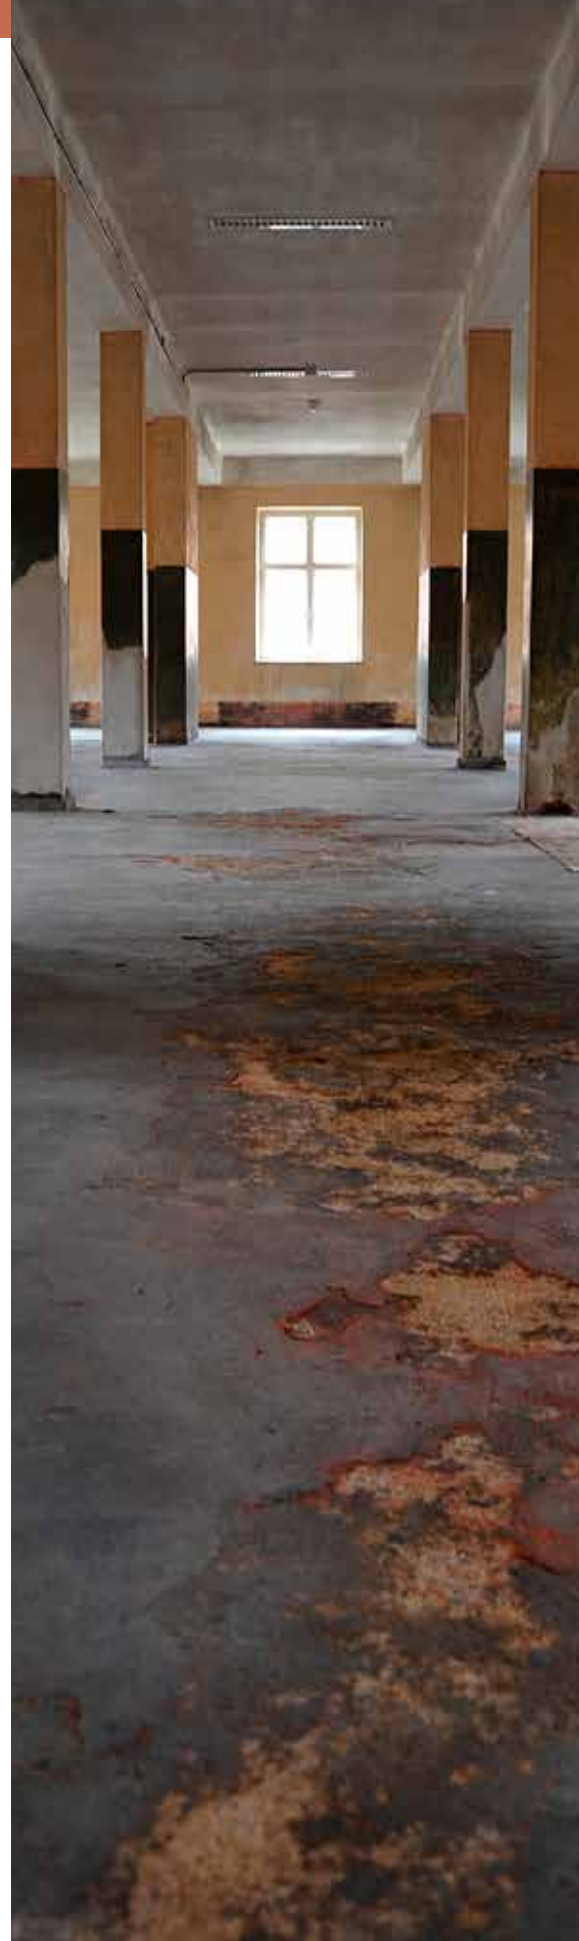
51. Blok 2. Izba więźniarska z xylolitową podłogą. Stan po pracach konserwatorskich z zachowanymi zniszczeniami wynikającymi z użytkowania przez więźniów.

Block 2. Prisoner room with xylolit floor after conservation work, with preserved wear and tear resulting from use by prisoners.

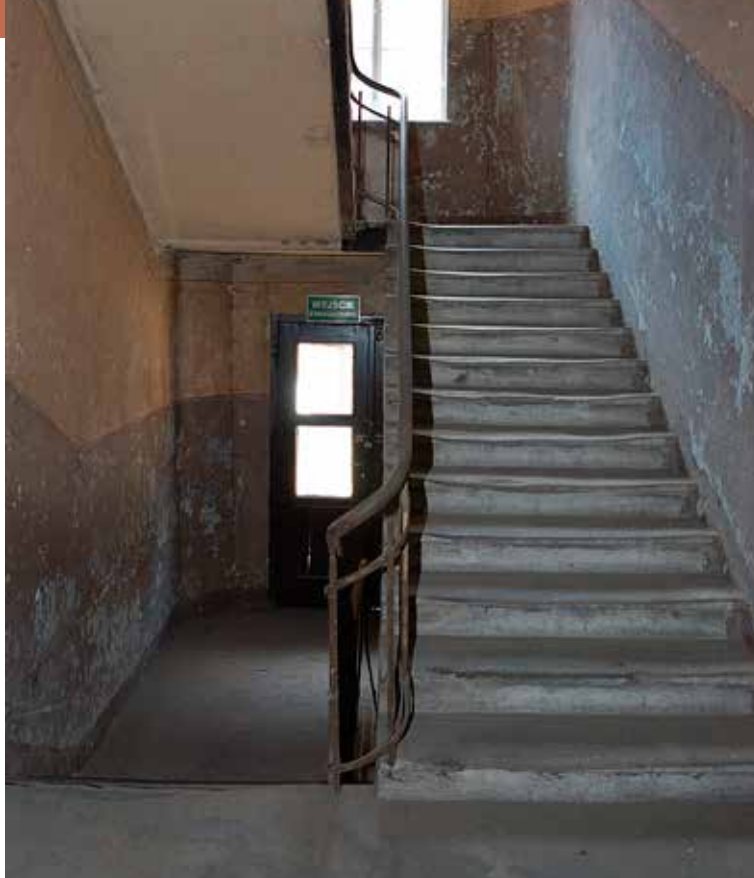
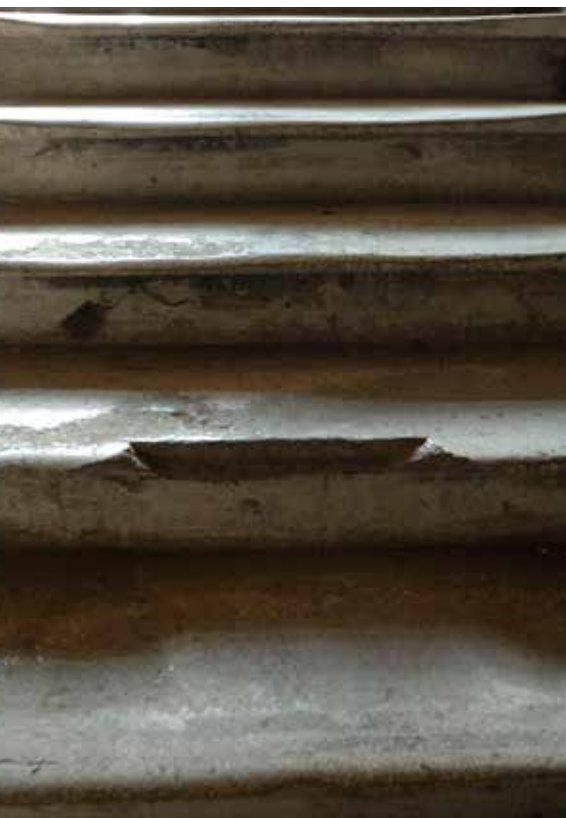
52-53. Blok 3. Klatka schodowa. Stan przed pracami konserwatorskimi.

Block 3. Staircase before conservation work.

Posadzki betonowe w obu blokach, parapety w bloku 3 oraz schody w bloku 2 zachowały się w stosunkowo dobrym stanie. Ich zniszczenia wynikały raczej z technologii wykonania oraz sposobu użytkowania, a prace konserwatorskie w zasadzie ograniczały się do wypełnienia spękań, zamocowania nielicznych luźnych fragmentów oraz uzupełnienia większych ubytków elastycznymi zaprawami o teksturze i kolorze nieco odmiennymi od oryginału. Elementem wymagającym większej uwagi były schody w bloku 3. Zaobserwować tam można było znaczne ukruszenia krawędzi podestów i stopnic oraz naprawy z czasów funkcjonowania obozu. Mając na uwadze bezpieczeństwo osób wchodzących do budynku, uzupełniono część większych ubytków odpowiednio dobraną zaprawą, starając się jednak nie zatracić historycznego charakteru schodów.

The concrete floors in both blocks, the windowsills in block 3, and the stairs in block 2 were in relatively good condition. Damage to them resulted mostly from the technology applied and the way they were used; conservation work was basically limited to filling in cracks, reinforcing the rare loose fragments, and filling in larger defects with elastic filler of a texture and color differing slightly from the original. The stairs in block 3 required greater attention. Significant crumbling of the risers and steps can be observed there, along with repairs made when the camp was in operation. Bearing in mind the safety of people entering the building, some of the larger defects were filled in with appropriately chosen mortar, while an effort was made to avoid diminishing the historical nature of the stairs.
