Konserwacja dwóch bloków dawnego
KL Auschwitz I

The Conservation of Two Blocks at the Former
KL Auschwitz I

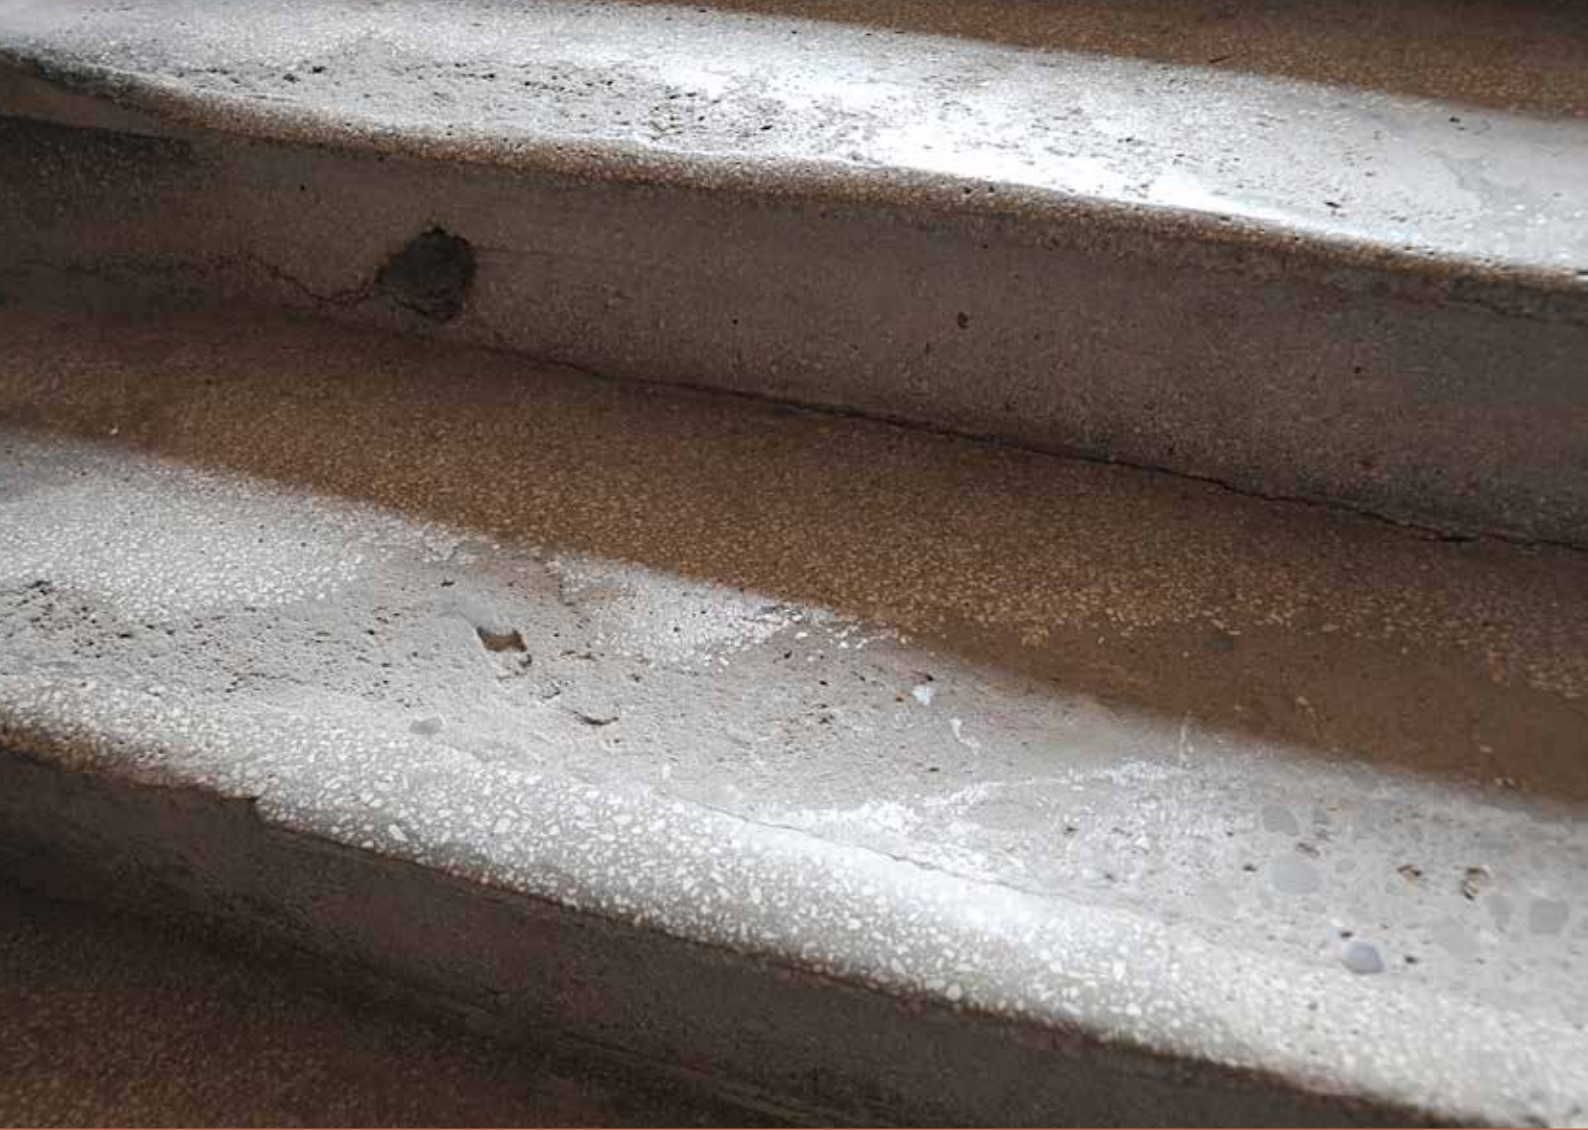
54. Blok 3. Klatka schodowa.
Ubytek stopnia uzupełniony ze względów użytkowych.

Block 3. Staircase.
Defect in a stair step filled in considering everyday use.

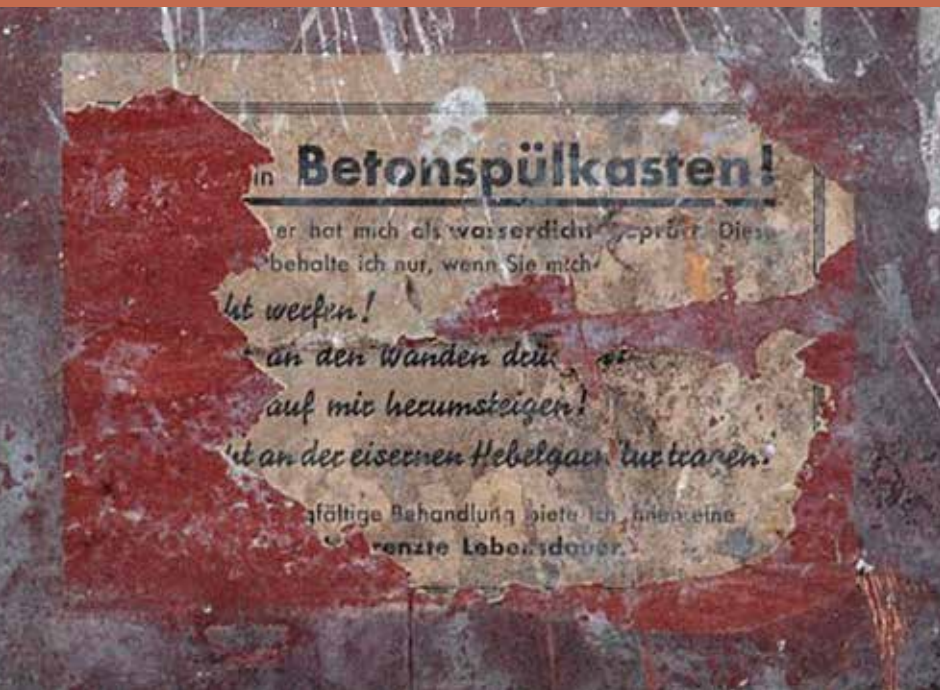
56. Nalepka fabryczna odkryta na tylnej ścianie górnopłuków w żartobliwy sposób przekazująca zasady prawidłowego użytkowania: *Jestem spluczką z betonu! Mój producent przetestował mnie pod względem wodoodporności. Tę cechę mogę zatrzymać tylko, jeśli mną Państwo nie będą rzucać! (...) na ścianach (...) wchodzić na mnie! (...) nie noszą mnie za żelazną dźwignię! Za ostrożne traktowanie oferuję Państwu nieokreśloną długość życia.*

Factory label uncovered on rear wall of flush tank, with humorous instructions for use:
"I am a concrete flush tank! My producer tested me and I am waterproof. I can remain this way only if you do not throw me! . . . against the walls . . . stand on me! . . . don't lift me with an iron hoist! In return for careful treatment I offer you unlimited lifetime service."

During conservation work, the paint layers were secured and the crumbled fragments of concrete put back in place. The metal elements of the flushing mechanism and the remains of the paper labels with directions for use were also conserved.

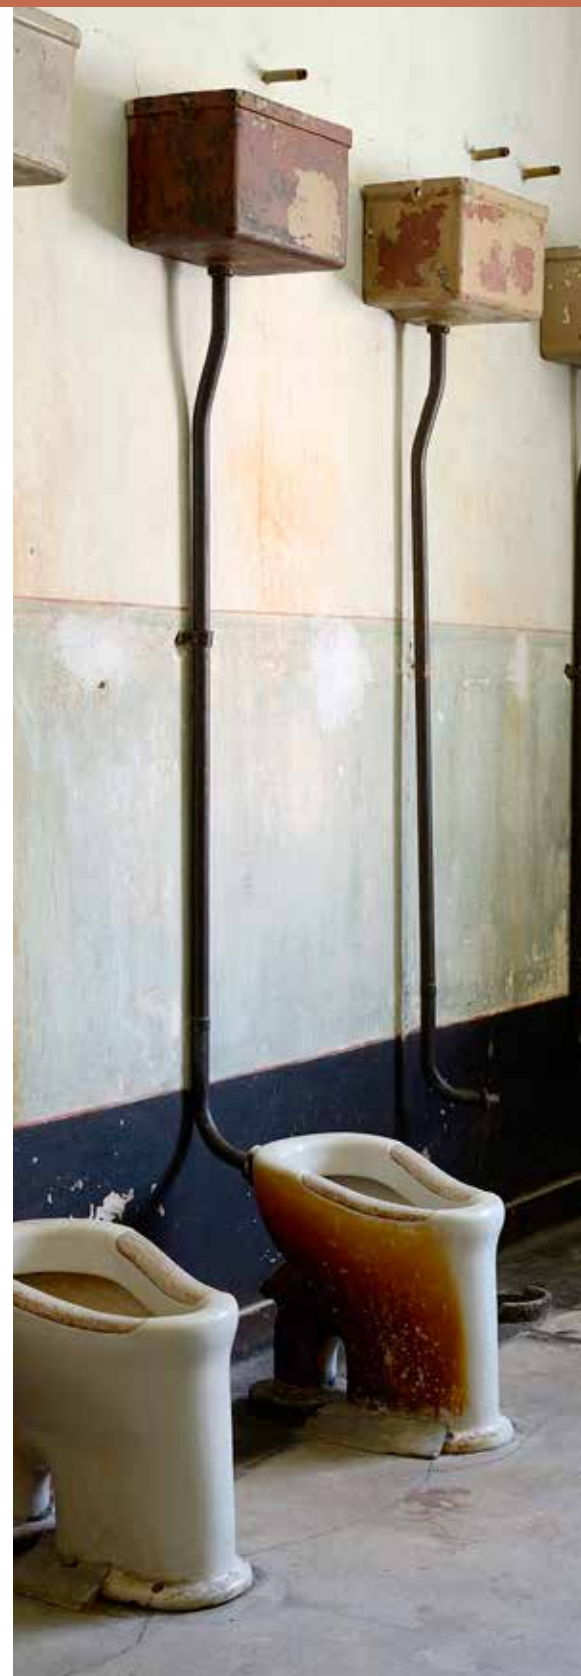
57. Blok 2. Sanitariaty. System zamontowania górnopłuków. Stan po pracach konserwatorskich.

Block 2. Sanitary facilities, system of mounting high tanks. After conservation work.

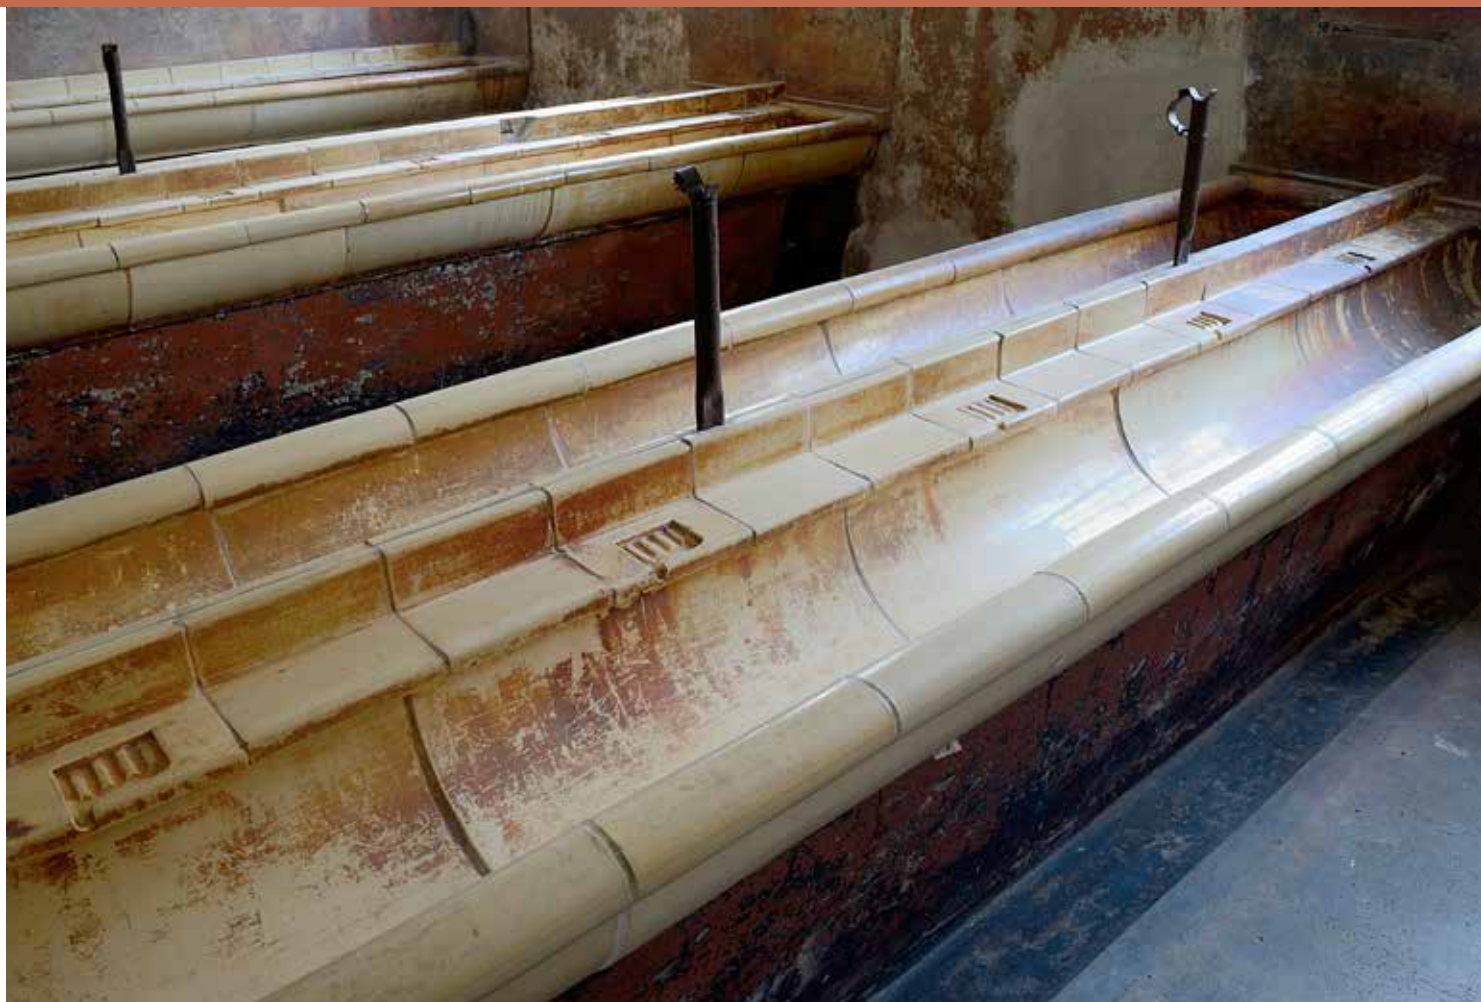
58. Blok 2. Umywalnia.
Stan zachowania koryt ceramicznych
po pracach konserwatorskich.

Block 2. Washroom. Ceramic troughs
after conservation work.

Koryta wykonano z fajansu pokrytego glazurą w kolorze białym i kremowym. Wszystkie zachowały się w kompletnym stanie, a główne uszkodzenia były skutkiem użytkowania. Były to przede wszystkim mechaniczne ukruszenia i odłamania fragmentów ceramiki oraz rdzawe nawarstwienia na powierzchni koryt i nielicznych zachowanych płytkach. Misy ustępowe z porcelitu, podobnie jak towarzyszące im górnopłuki, występowały w dwóch różniących się nieznacznie kształtem typach. Misy wykonane zostały z porcelitu pokrytego białym szkliwem i zamocowane do posadzki szeregowo za pomocą stalowych śrub. Zidentyfikowano na nich pęknięcia i ubytki oraz rdzawe przebarwienia i zabrudzenia wynikające z użytkowania przez więźniów. W kilku obiektach widoczne były betonowe kołnierze pochodzące z czasów obozu i służące do uszczelnienia mocowań misek do posadzki.

The troughs are made of faïence covered with an enamel glaze colored white and cream. All of them are preserved in their complete state, and any damage results from use. Above all, this is mechanical breakage and the chipping away of ceramic fragments, and the accretion of rust stains on the surfaces of the troughs and the few extant tiles. The toilet bowls made of porcelite with white enamel glazing are attached in rows to the floors by steel screws. The cracking and defects identified on them, as well as rust and staining, result from use by prisoners. Several of them have visible concrete collars dating from when the camp was in operation and serving to seal the attachment of the toilet bowls to the floor.

The goal of the conservation procedures applied to the washing troughs and toilet bowls was to protect them, glue loose fragments, and fill in defects dating from after the war. The program also included the cleaning of surface stains that could have an active influence on the condition of the objects in the future, but this was done in a way that would not detract from the character resulting from function and location.

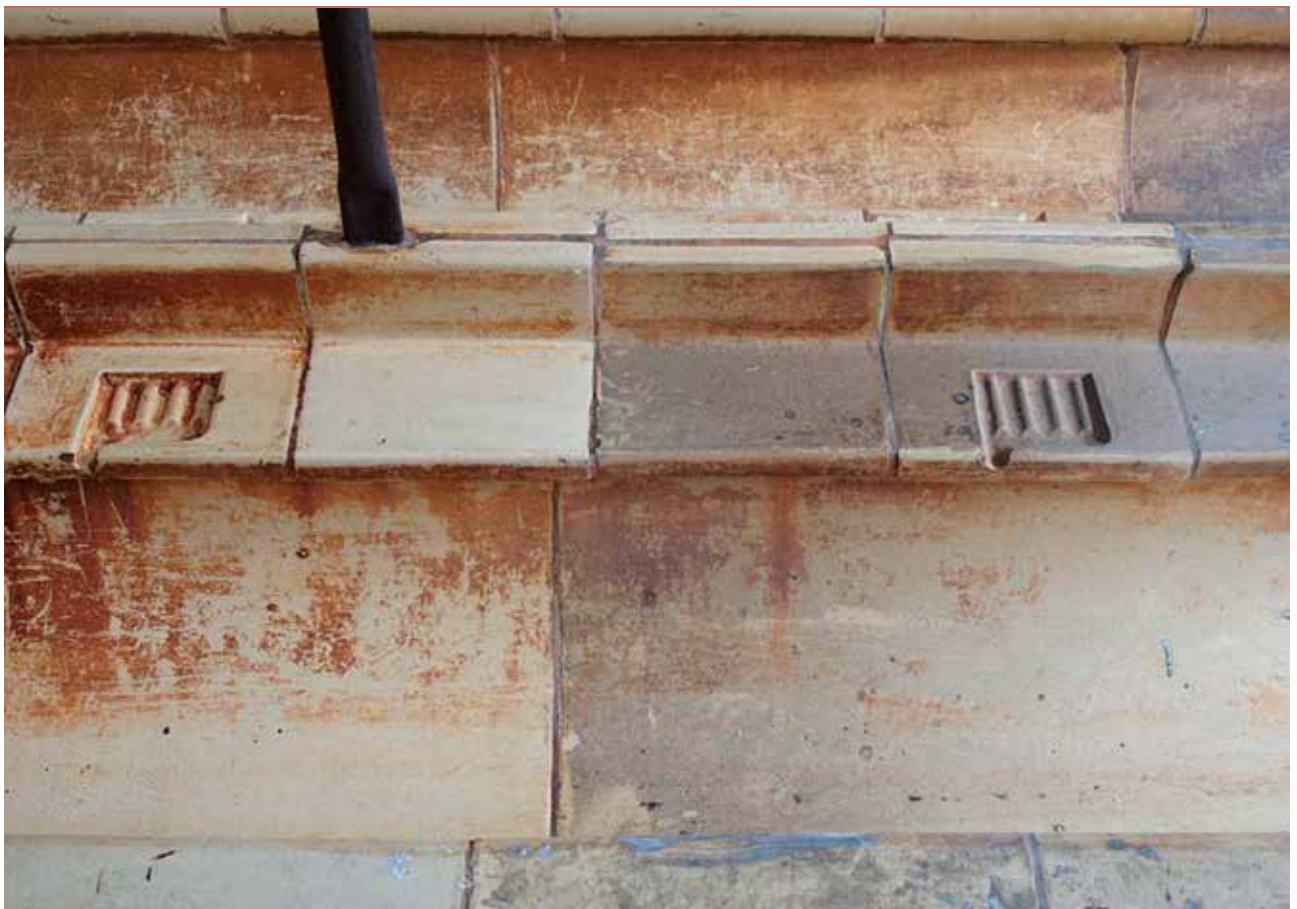
59. Blok 2. Umywalnia. Koryto w trakcie oczyszczania z zabrudzeń. Prace konserwatorskie przeprowadzono, zachowując wszelkie historyczne nawarstwienia, w tym rdzawe przebarwienia z okresu funkcjonowania obozu.

Block 2. Washroom, trough in the course of cleaning. Conservation work carried out with preservation of all historical layers (rust stains from period when the camp was in operation).

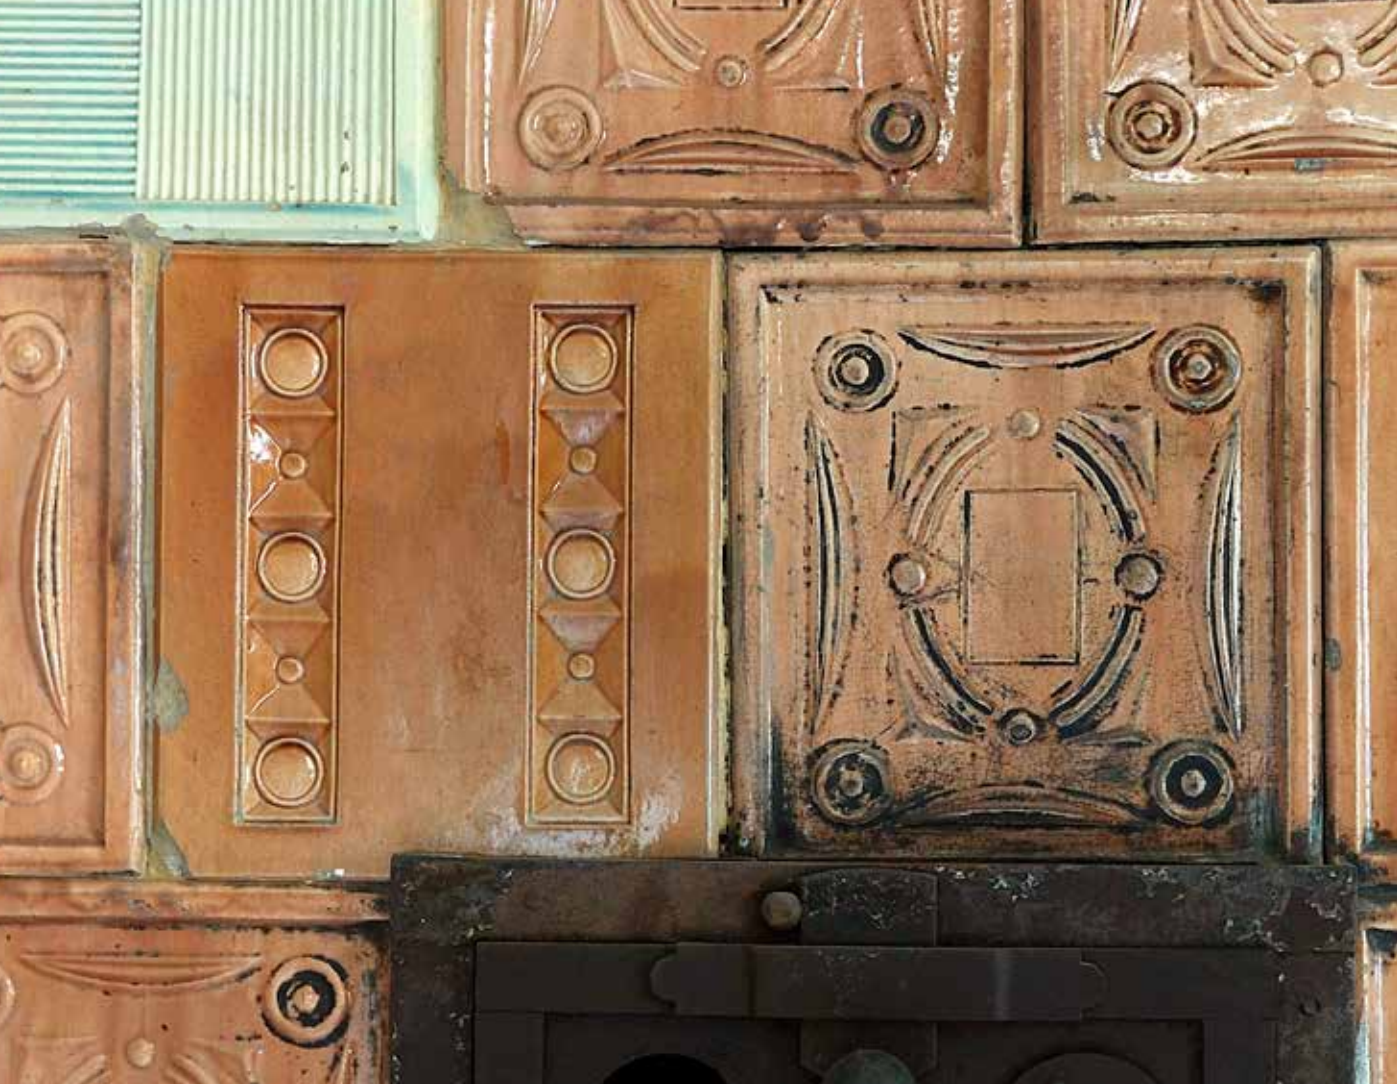
60. Blok 3. Piec kaflowy w izbie więźniarskiej. Stan zachowania po pracach konserwatorskich.

Block 3. Tile stove in prisoner room after conservation work.

A thorough cleaning and dusting of loose dirt and particulates came first, and the ash boxes and hearths were put in order. Work was also done on the grouting, with loose fragments removed and defects filled with fire clay. The final stage of the work was to protect the iron and steel doors against corrosion.

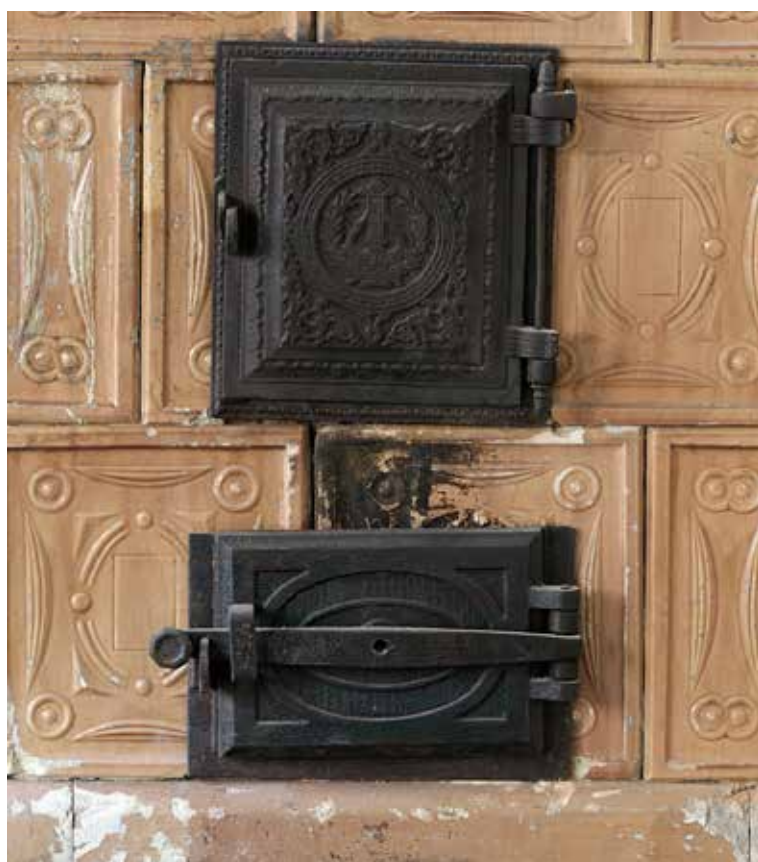
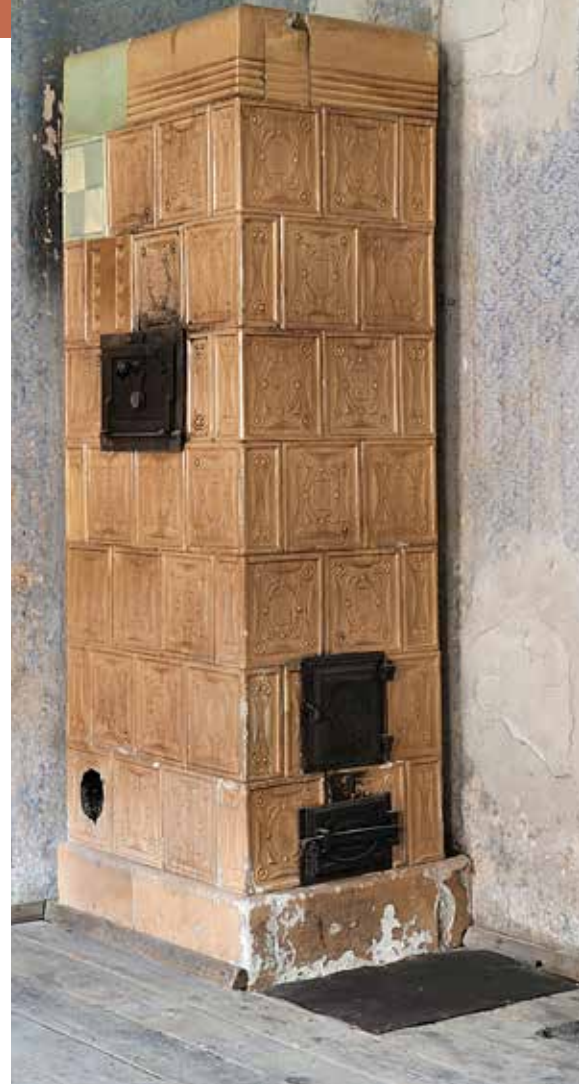
61-62. Blok 3.
Piec kaflowy w izbie więźniarskiej.
Stan po pracach konserwatorskich.

Blok 3.
Tile stove in prisoner room
after conservation work.

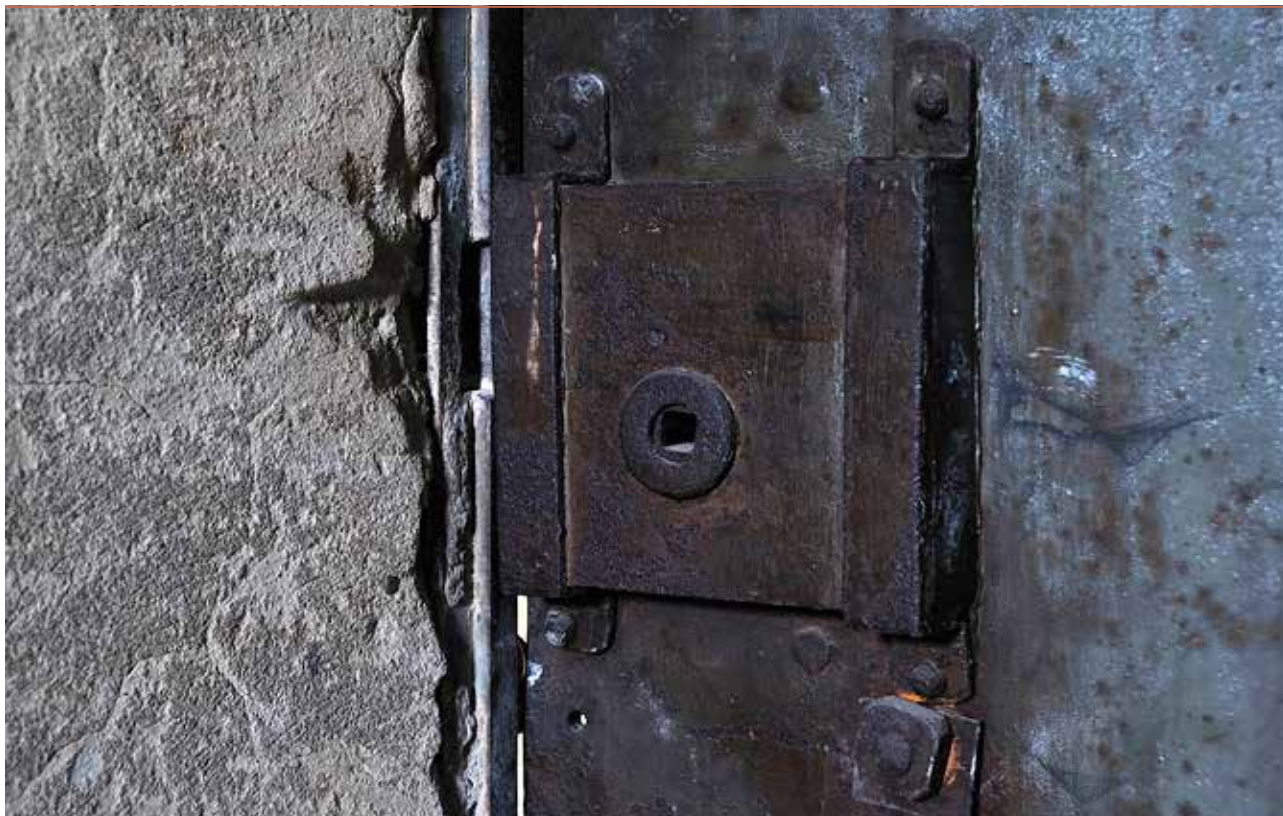
64. Blok 3.
Drzwi metalowe na poddasze. Stan po pracach konserwatorskich.

Blok 3.
Metal door to the loft after conservation work.

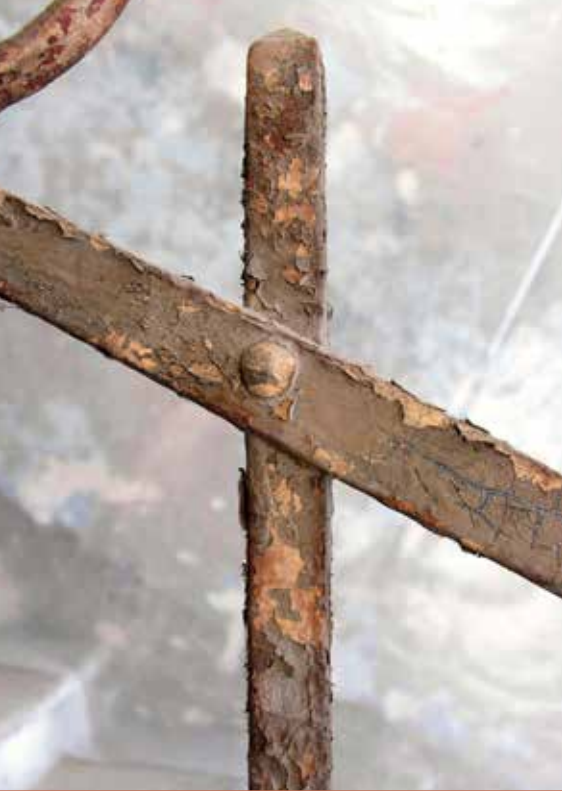
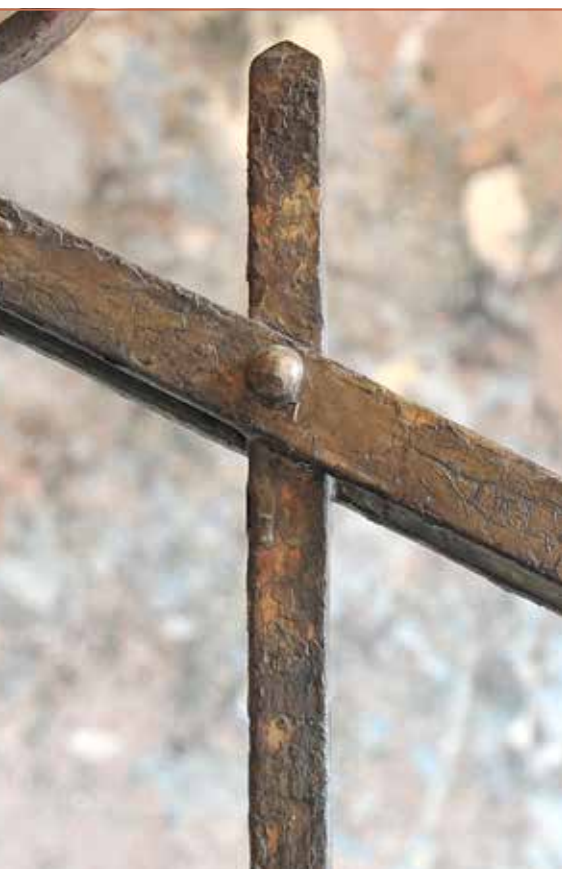
65-66. Blok 3. Klatka schodowa. Stan zachowania warstw malarskich na metalowych elementach balustrady przed i po pracach konserwatorskich.

Block 3. Staircase.
Paint layers on metal parts of banisters before and after conservation work.

W obu blokach zachowały się też historyczne balustrady klatek schodowych, zbudowane ze stalowych elementów – prętów, płaskowników i ceowników – łączonych nitami i spawami. Wszystkie elementy balustrad wielokrotnie przemaalowywano. Stan zachowania metalu był zadowalający, natomiast powłoki antykorozyjne oraz malarskie znajdowały się w bardzo złym stanie. Kolejne powłoki malarskie nakładane były na uszkodzone mechanicznie warstwy, dlatego też ich powierzchnia była niejednorodna i często dodatkowo zabrudzona.

The historical banisters of the staircases, made of steel components—poles, bars, and C-profiles—were riveted or welded together. All the elements of the banisters had been painted over many times. The condition of the metal was acceptable, while the anti-corrosive coatings and paint were in very poor shape condition. Successive layers of paint had been applied over layers suffering from mechanical damage, which contributed to the unevenness and subsequent additional soiling of the surface.

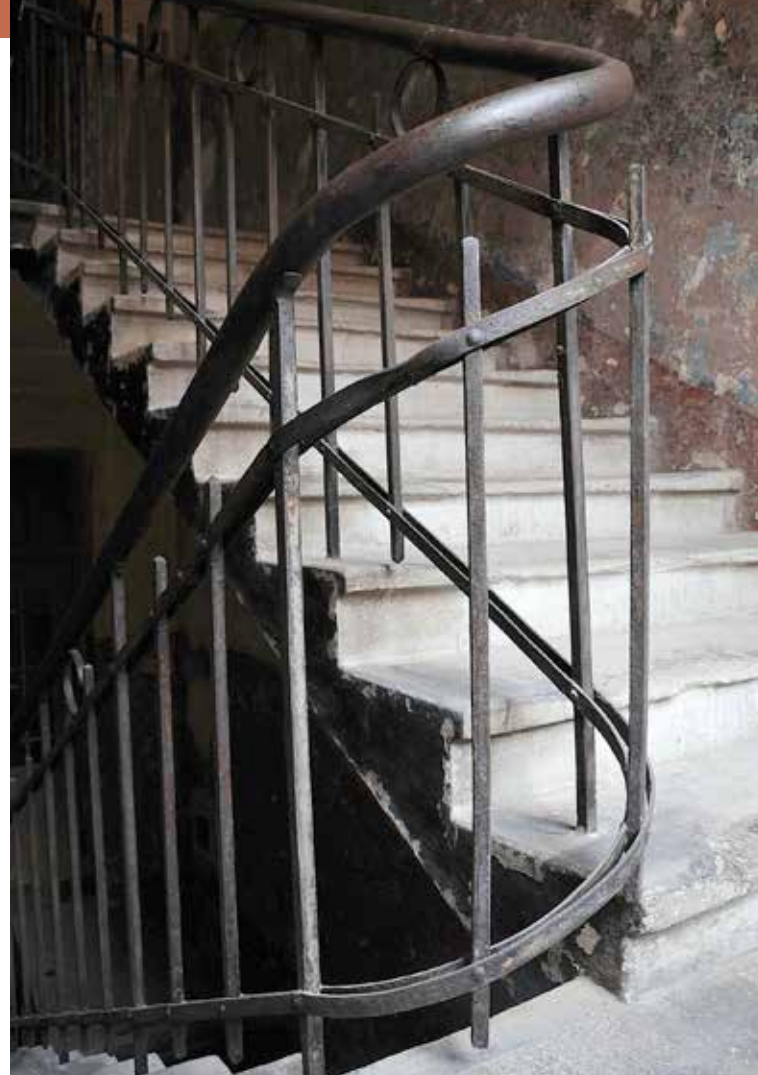
67. Blok 3. Bariierka klatki schodowej. Stan zachowania po pracach konserwatorskich.

Block 3. Banisters of the staircase before and after conservation work.
